| MARQUE | MODÈLE | FINITION | ANNÉE | SÉRIE (VIN) | KM/MILES |
| Dodge ram | 1500 | | 2022 | 1C6SRFTT6NN159341 | 39 939 |

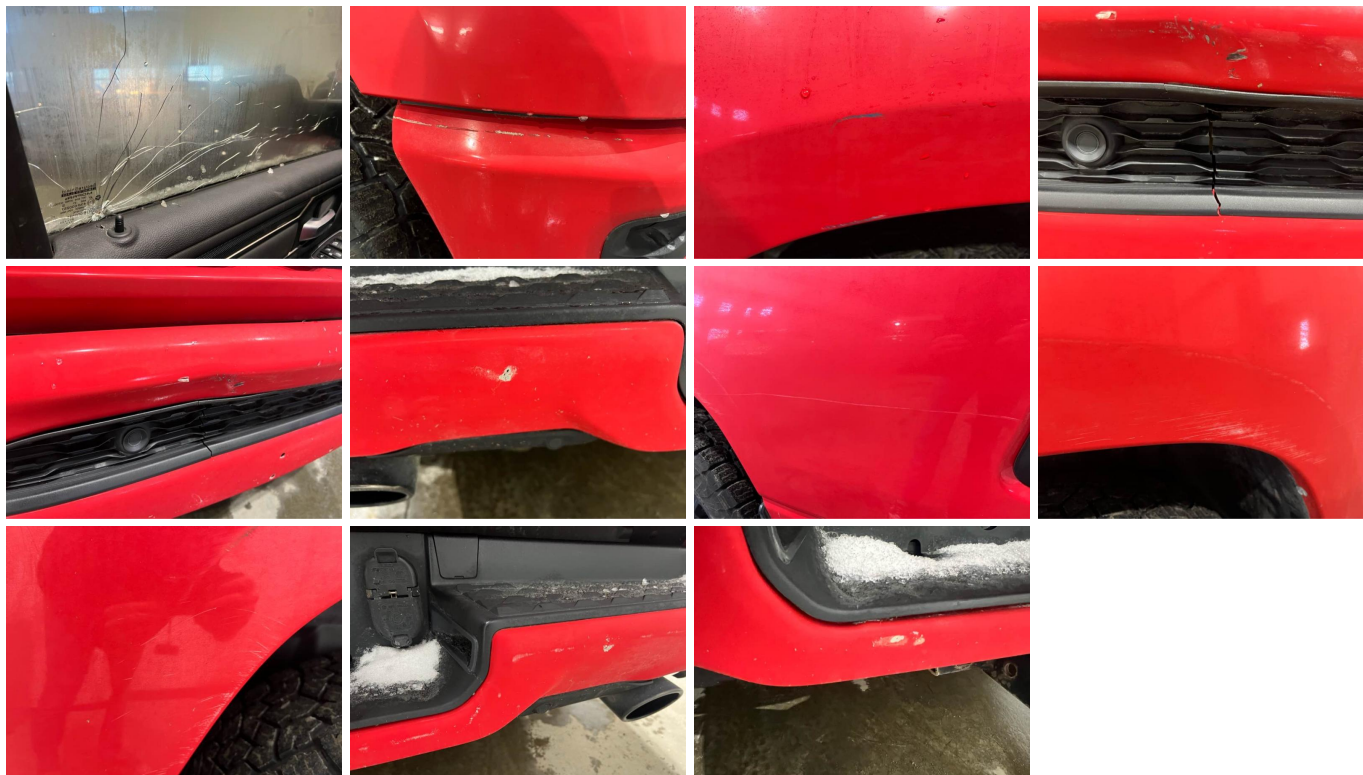
### DOMMAGES

| KLAXON NON FONTIONNEL ABS , TPMS ET AUTRES ( VOIR PHOTO ) | | | | | |

Pare-brise éclat de roche Pare-choc avant bossé,grafigné et grille fissuré Aile avant gauche grafignée Fenêtre conducteur endommagé ( fissuré) Aile arrière gauche grafignée Pare-choc arrière grafigné Aile arrière droite grafignée

Caméra recul non fonctionnelle
