| Mercedes-benz | C300 | | 2018 | 55SWF4KB0JU248894 | 97 823 |

RAPPORT CARFAX

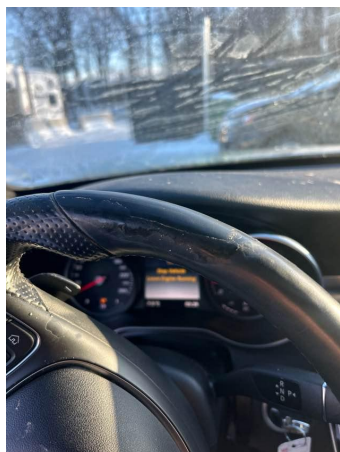
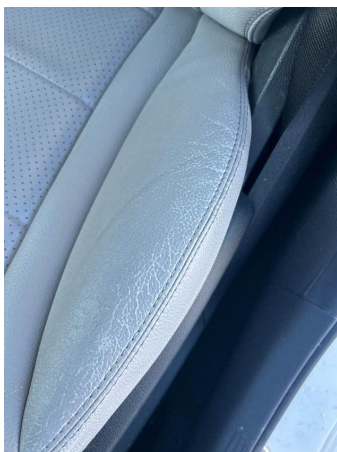
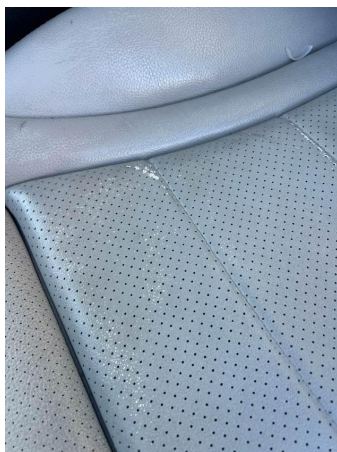
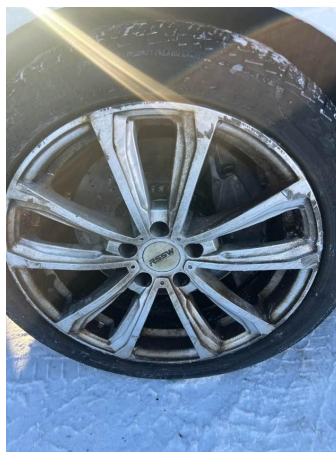
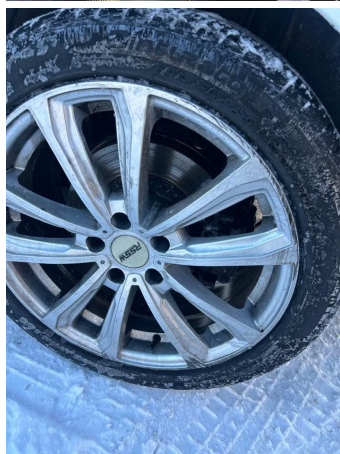
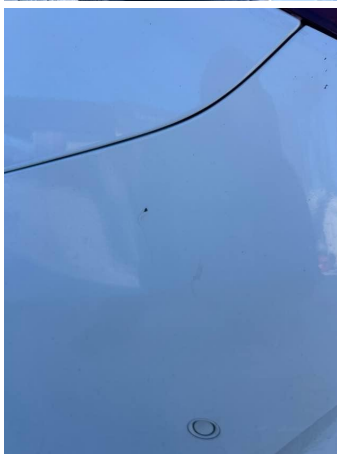
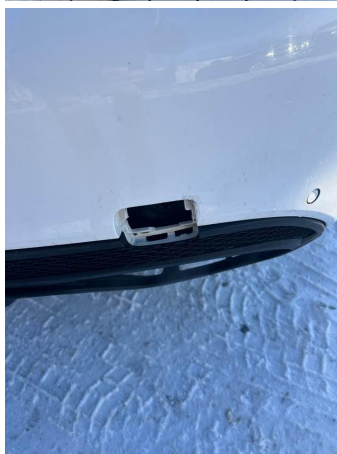
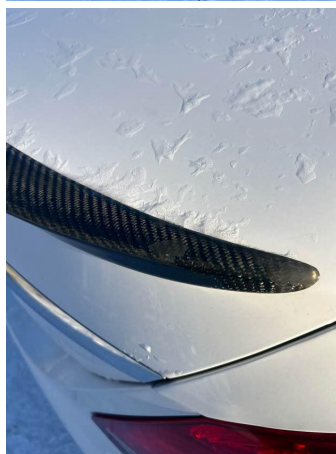
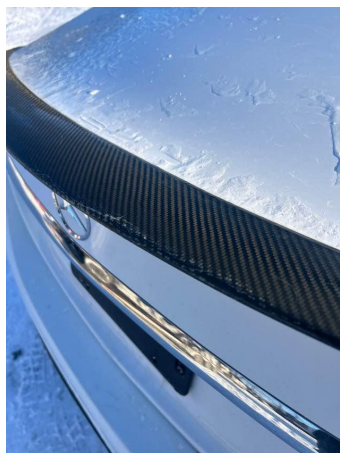
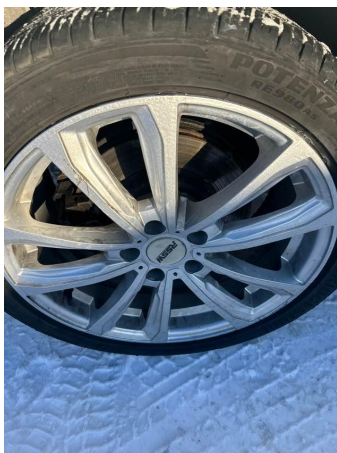
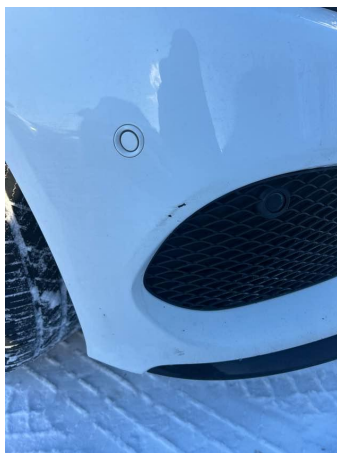
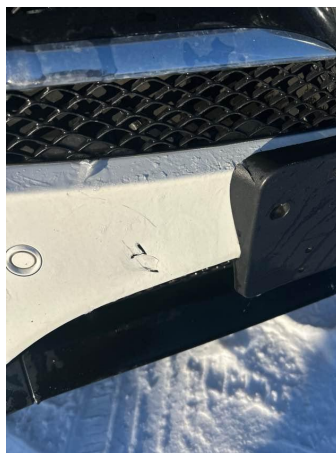
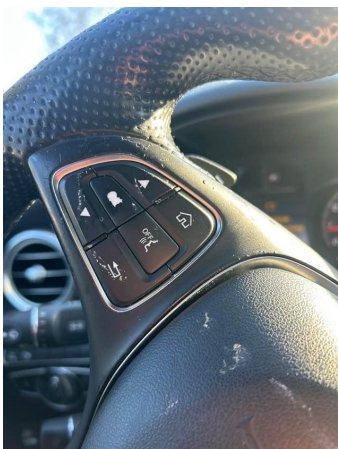
Jantes égratignées. Pare-chocs avant endommagé. Pare-chocs arrière égratigné. Aileron endommagé. (Consulter les photos pour l'étendue complète des dommages.)

Volant usé. Siège du conducteur endommagé. (Consulter les photos pour l'étendue complète des dommages.)
