<b>DATE D'ARRIVÉE</b> 21/05/2026	<b>NUMÉRO DE CLÉ</b> 1
-------------------------------------	---------------------------

<b>MARQUE</b> Gmc	<b>MODÈLE</b> Terrain	<b>ANNÉE</b> 2020	<b>SÉRIE (VIN)</b> 3GKALTEXL147683	<b>KM/MILES</b> 68 030
----------------------	--------------------------	----------------------	---------------------------------------	---------------------------

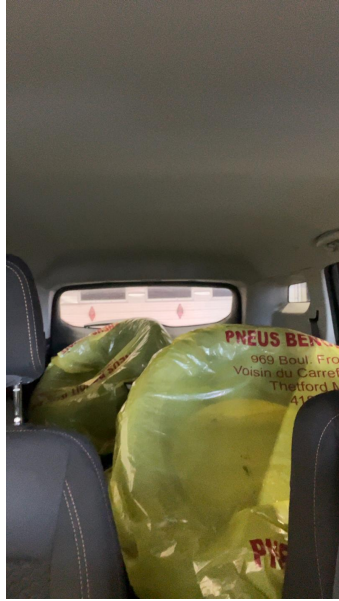
## DOMMAGES

Égratignures constatées sur le pare-chocs arrière	Pneus de rechange présents à l'intérieur du véhicule
---	--
