DATE D'ARRIVÉE 15/06/2026	NUMÉRO DE CLÉ 2
-------------------------------------	---------------------------

MARQUE Cf-moto	MODÈLE Uforce	ANNÉE 2023	SÉRIE (VIN) LCELV1Z2XP6000121	KM/MILES 4 735
--------------------------	-------------------------	----------------------	---	--------------------------

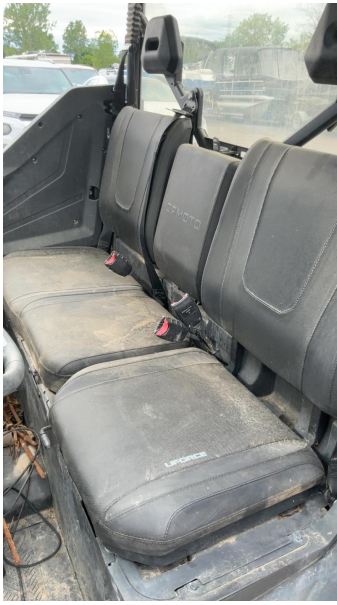
INTÉRIEUR

Rétroviseur intérieur endommagé. Nettoyage complet de l'habitacle requis.
