MARQUE Hitachi	MODÈLE Zx6ousb-5n	ANNÉE 2019	SÉRIE (VIN) HCMAFC60C00290369	HOURS/MILES 1 724
--------------------------	-----------------------------	----------------------	---	-----------------------------

RAPPORT CARFAX

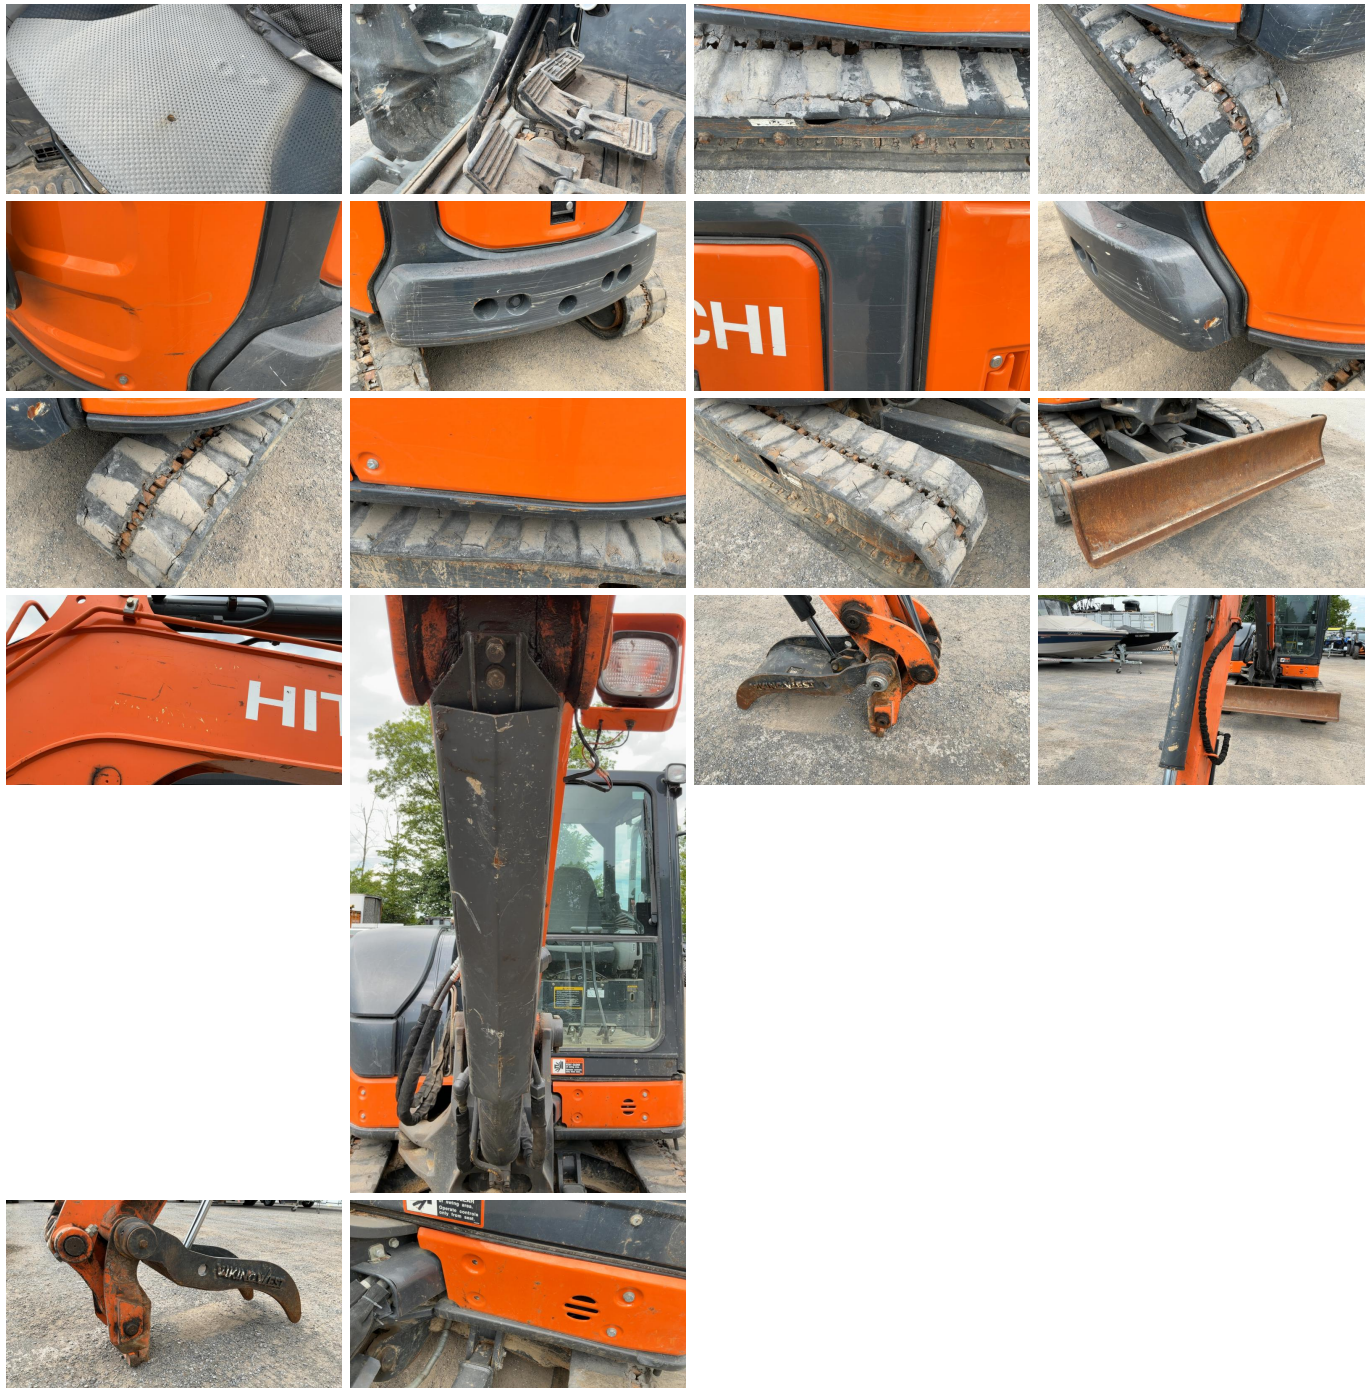
DOMMAGES

Chenilles endommagées. Godet avant manquant. Carrosserie de la pelle présentant de la rouille. Pare-chocs arrière endommagé. Égratignures multiples relevées sur l'ensemble de l'équipement. (Voir les photos pour l'étendue complète des dommages.)

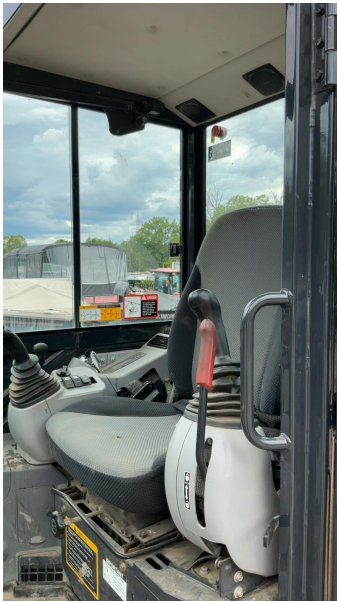
INTÉRIEUR

Brûlure de cigarette constatée sur le siège. Manivelle égratignée. Nettoyage complet requis. (Voir les photos.)
