| DATE D'ARRIVÉE<br>19/08/2026 | | | | NUMÉRO DE CLÉ<br>1 | |
| MARQUE<br>Ford | MODÈLE<br>F-150 | FINITION | ANNÉE<br>2023 | SÉRIE (VIN)<br>1FTEW1EB0PKE07108 | KM/MILES<br>75 479 |

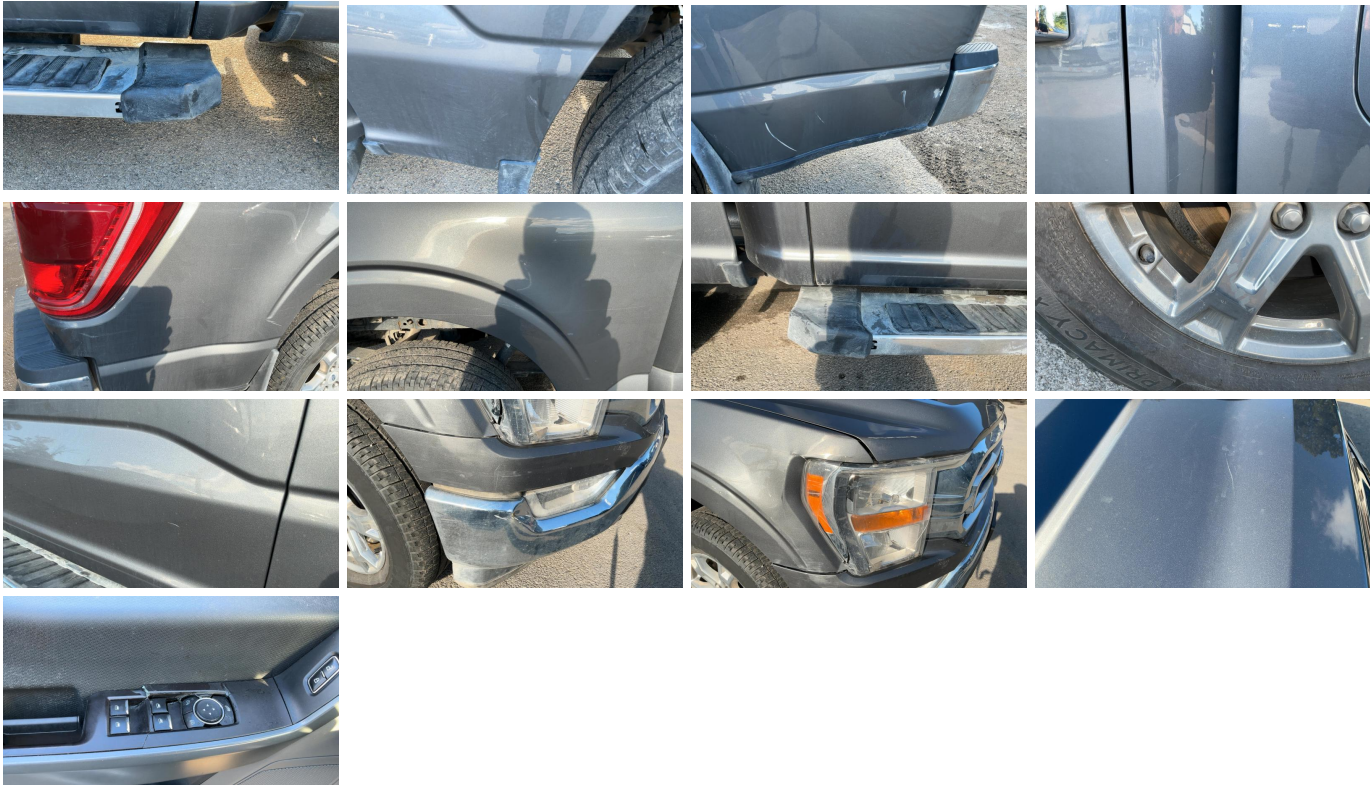
### DOMMAGES

Marchepieds endommagés. Jantes égratignées. Phare avant droit endommagé. Pare-brise fissuré. Toile de la boîte de chargement déchirée. Hayon arrière endommagé. Pare-chocs endommagés. Boîte de chargement égratignée. Montant de carrosserie égratigné. (Référer aux photos pour l'étendue complète des dommages.)

Poignée de lève-vitre de la porte conducteur brisée. Brûlures de cigarette présentes sur les sièges. Panneaux de porte égratignés. Tableau de bord égratigné. (Référer aux photos pour l'étendue complète des dommages.)
