| DATE D'ARRIVÉE<br>20/08/2026 | | | | NUMÉRO DE CLÉ<br>1 | |
| MARQUE<br>Nissan | MODÈLE<br>Sentra | FINITION | ANNÉE<br>2021 | SÉRIE (VIN)<br>3N1AB8DV6MY221717 | KM/MILES<br>69 423 |

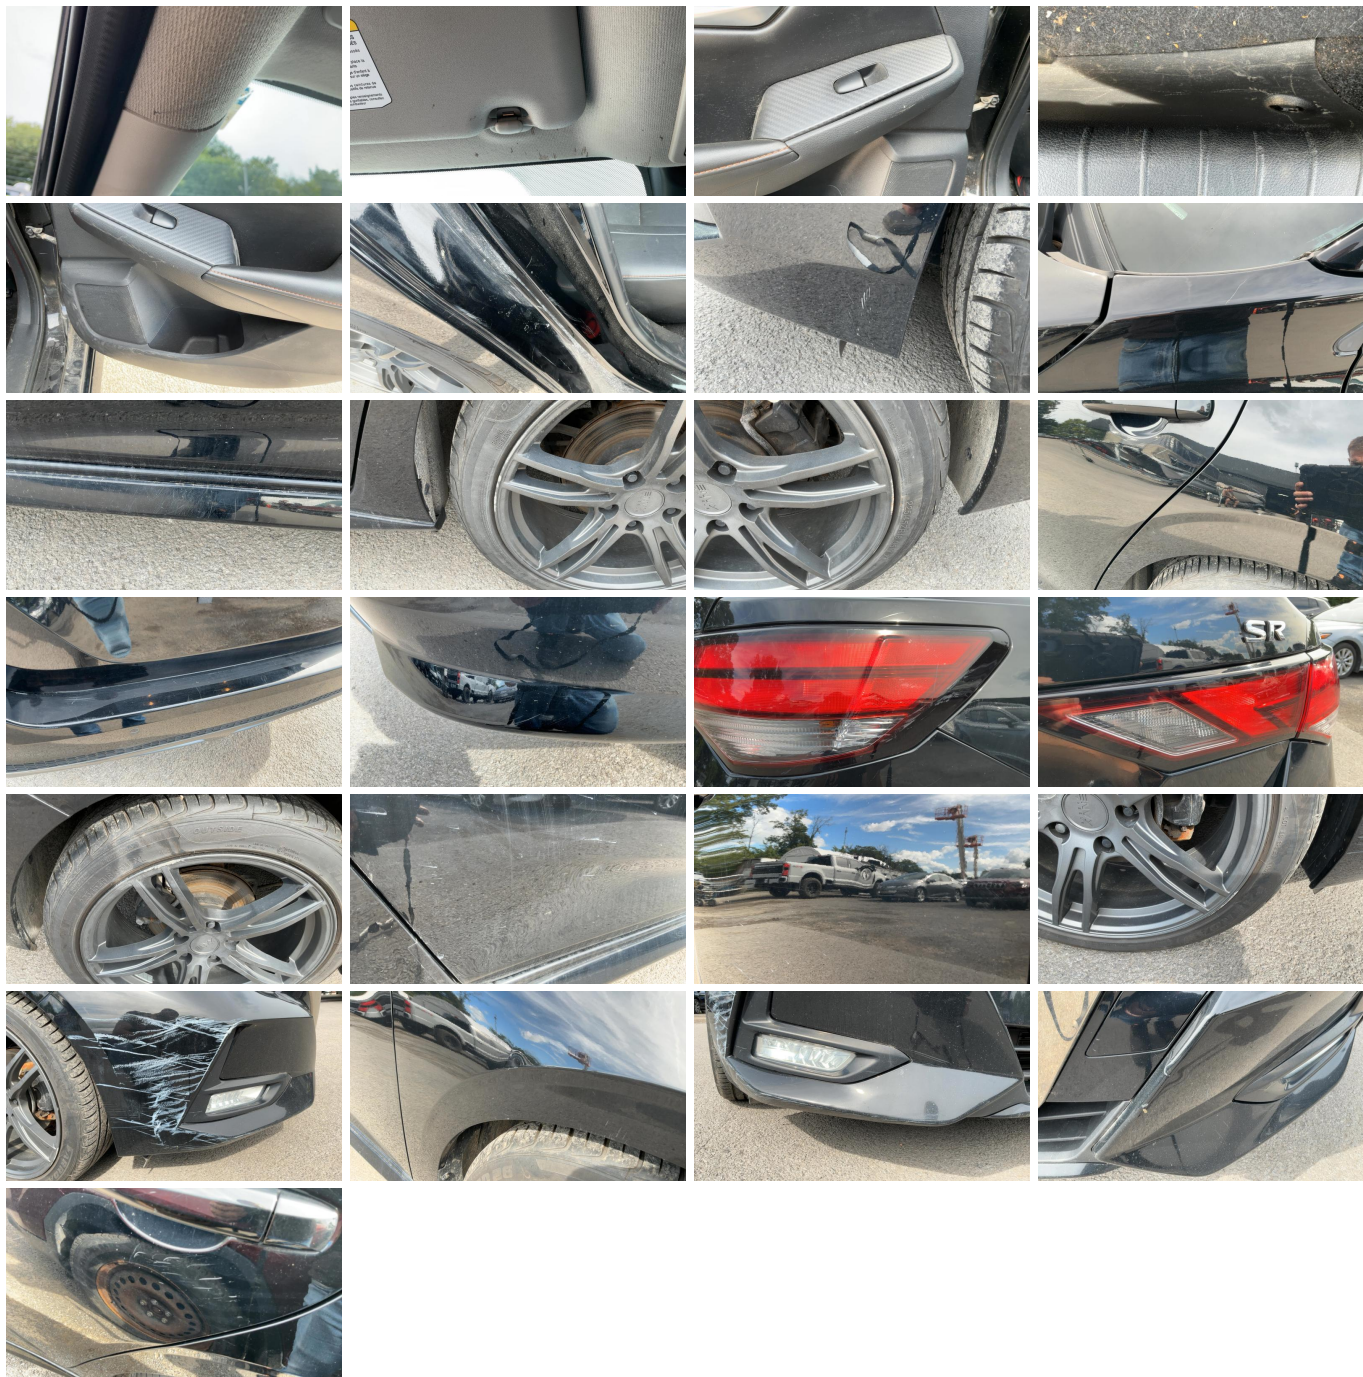
### DOMMAGES

Jantes présentant des égratignures. Cadrage de portes égratigné. Pare-choc arrière égratigné. Pare-choc avant endommagé. Aile avant droite endommagée. Porte arrière droite bosselée. Feu arrière égratigné. (Référer aux photos pour l'étendue complète des dommages.)

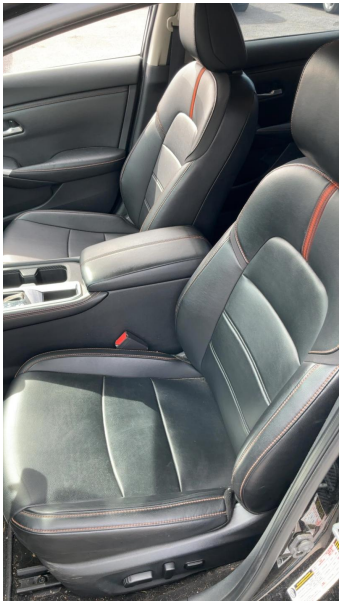
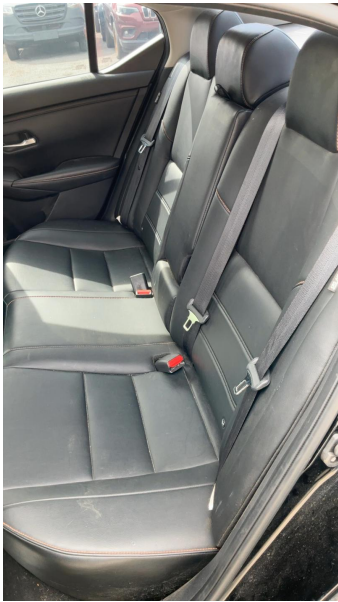
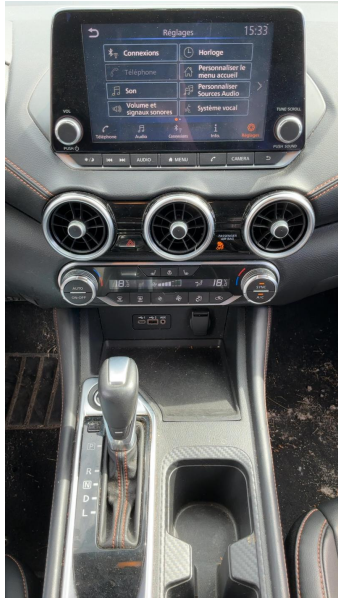
## INTÉRIEUR

Habillage de coffre égratigné. Panneaux de portes arrière égratignés. Pavillon taché et présentant une brûlure de cigarette. (Référer aux photos.)
