| DATE D'ARRIVÉE<br>20/08/2026 | | | | NUMÉRO DE CLÉ<br>2 | |
| MARQUE<br>Chevrolet | MODÈLE<br>Volt | FINITION<br>Lt | ANNÉE<br>2018 | SÉRIE (VIN)<br>1G1RA6S58JU121099 | KM/MILES<br>178 261 |

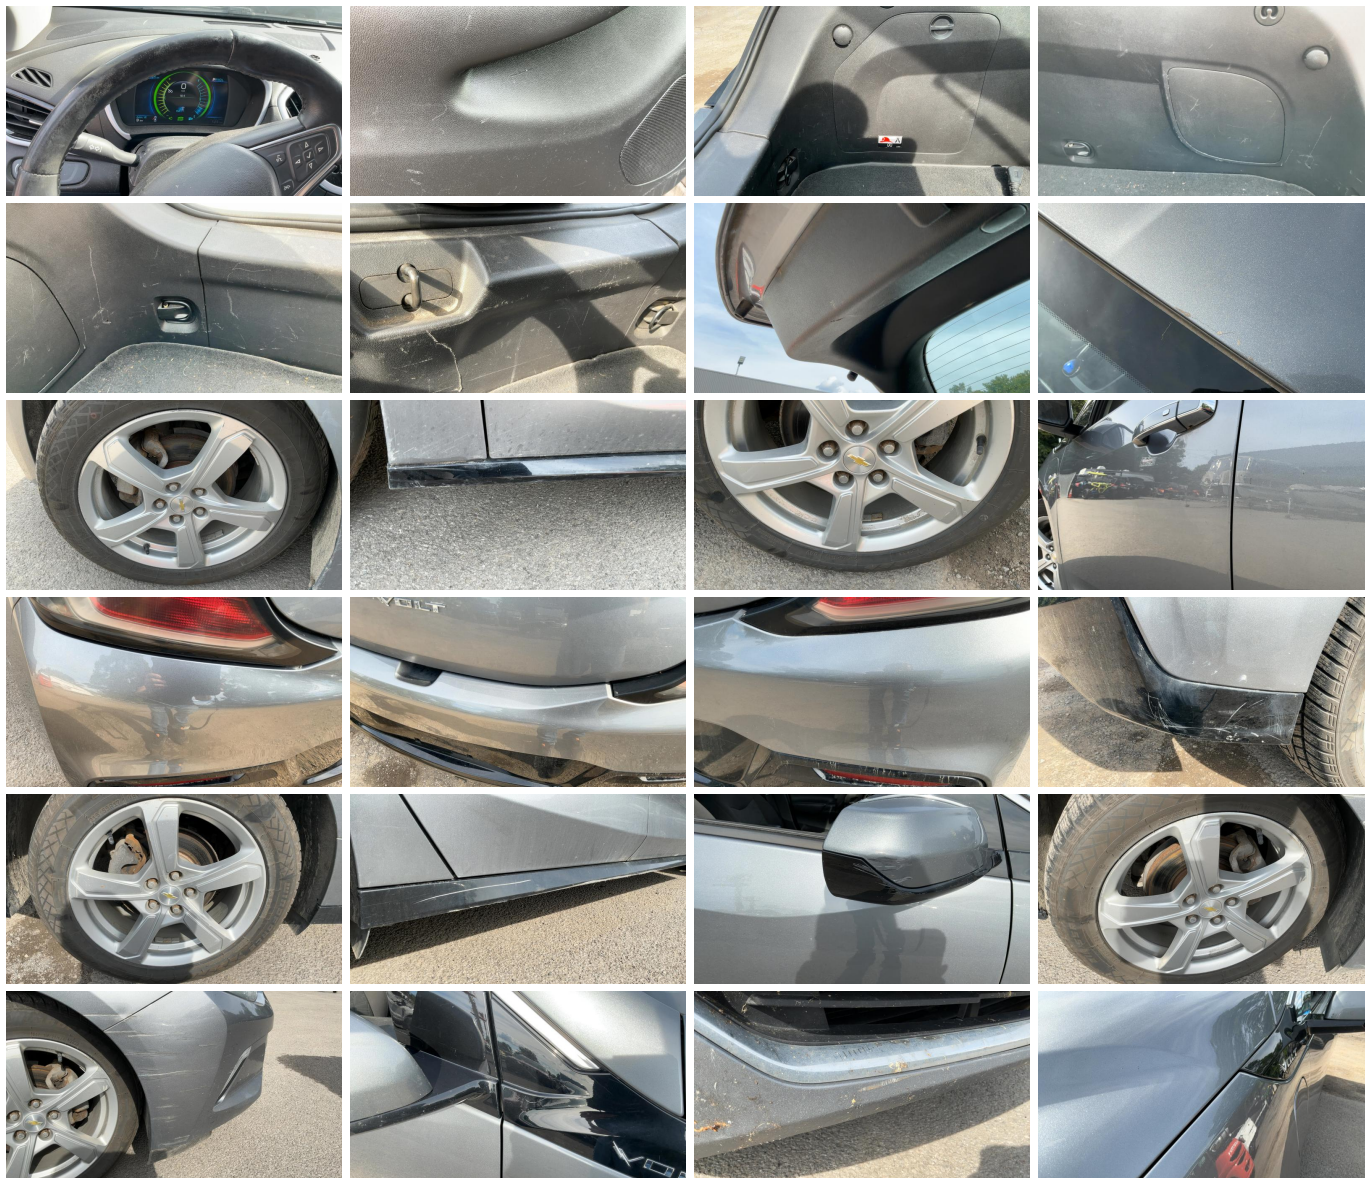
### DOMMAGES

Jantes égratignées. Pare-chocs arrière égratigné. Pare-chocs avant endommagé. Aile avant droite endommagée. Capot endommagé. Bas de caisse endommagé. (Voir les photos pour l'étendue complète des dommages.)

Câble de recharge présent dans le coffre. Volant usé. Plastiques du coffre égratignés. (Voir les photos pour l'étendue complète des dommages.)
