| MARQUE<br>Hyundai | MODÈLE<br>Santa fe | FINITION<br>Ultime | ANNÉE<br>2020 | SÉRIE (VIN)<br>5NMS5CAA6LH241469 | KM/MILES<br>57 480 |

## PHOTOS DU VÉHICULE

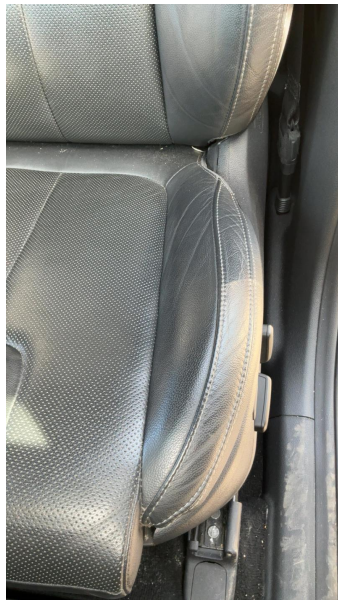
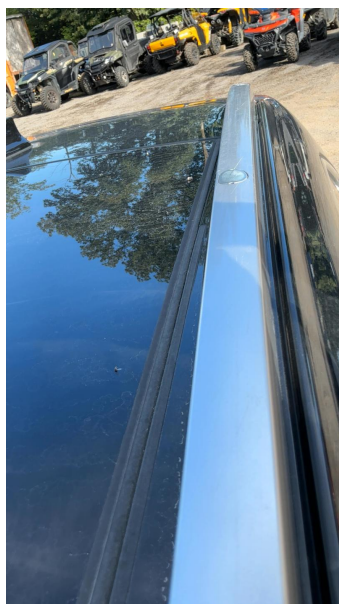
Égratignures sur le pare-chocs arrière, le pare-chocs avant, les jantes, le support de toit et le phare avant droit. Couvercle de coffre endommagé. Voir les photos pour l'étendue complète des dommages.

Cuir du siège conducteur craquelé. Garniture plastique intérieure du coffre égratignée. Voir les photos pour l'étendue complète des dommages.
