| MARQUE | MODÈLE | FINITION | ANNÉE | SÉRIE (VIN) | KM/MILES |
| Toyota | Corolla hatchback | | 2019 | JTNK4RBE5K3066227 | 60 130 |

RAPPORT CARFAX

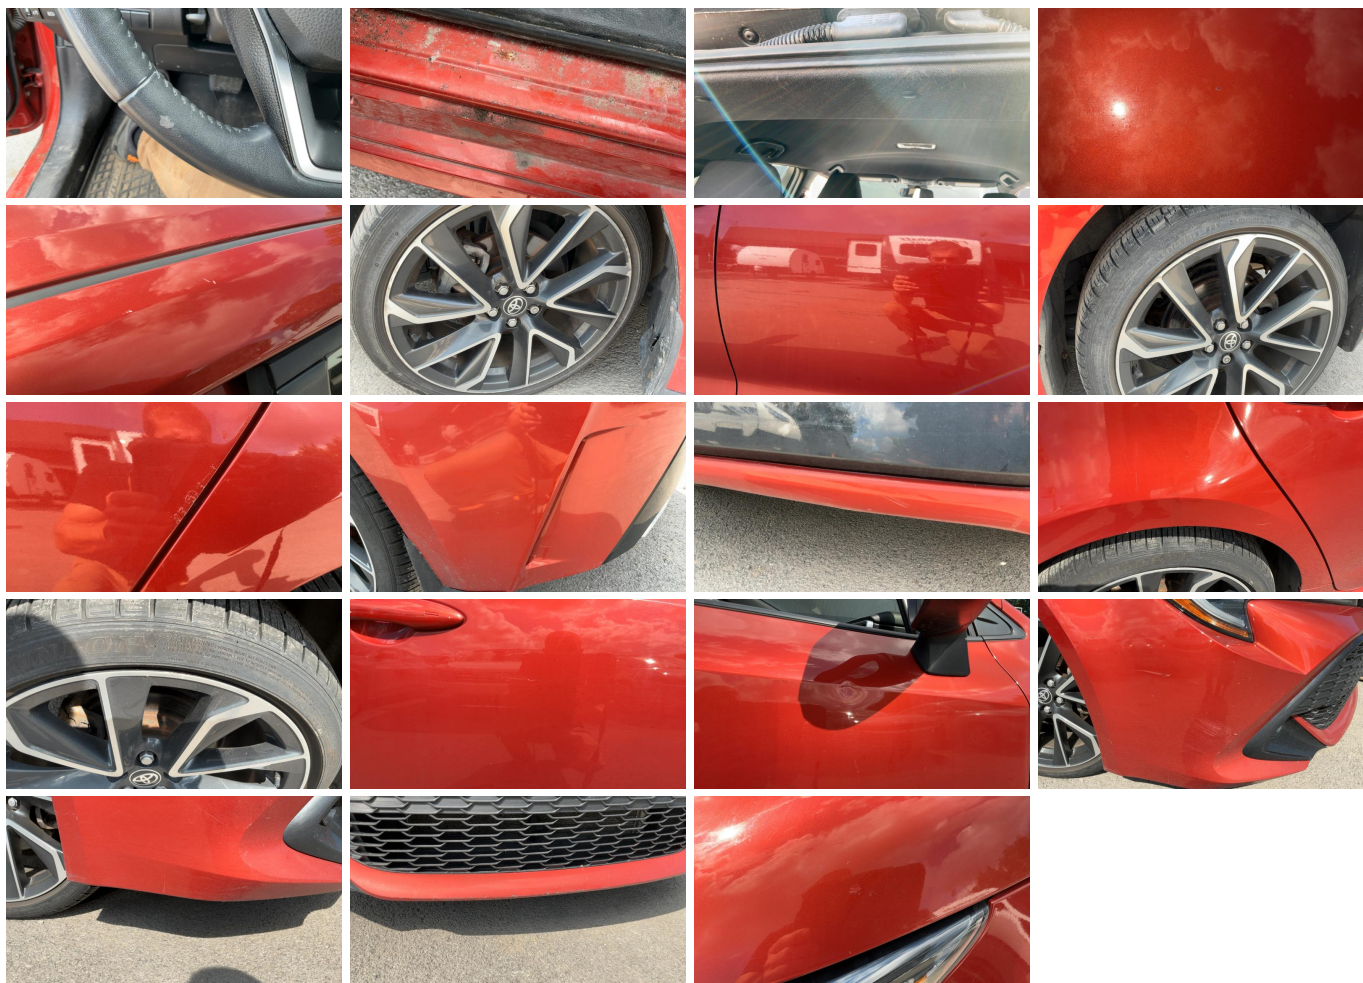
### DOMMAGES

Égratignures sur le toit. Égratignures sur les jantes. Rouille présente sur la porte arrière gauche. Égratignures sur le pare-chocs arrière. Égratignures sur le pare-chocs avant. Dommages constatés sur la porte avant droite. (Se référer aux photos pour l'étendue complète des dommages.)
