| Can-am | Spyder | St | 2013 | 2BXNCBC15DV003198 | 39 504 |

| RAPPORT CARFAX |

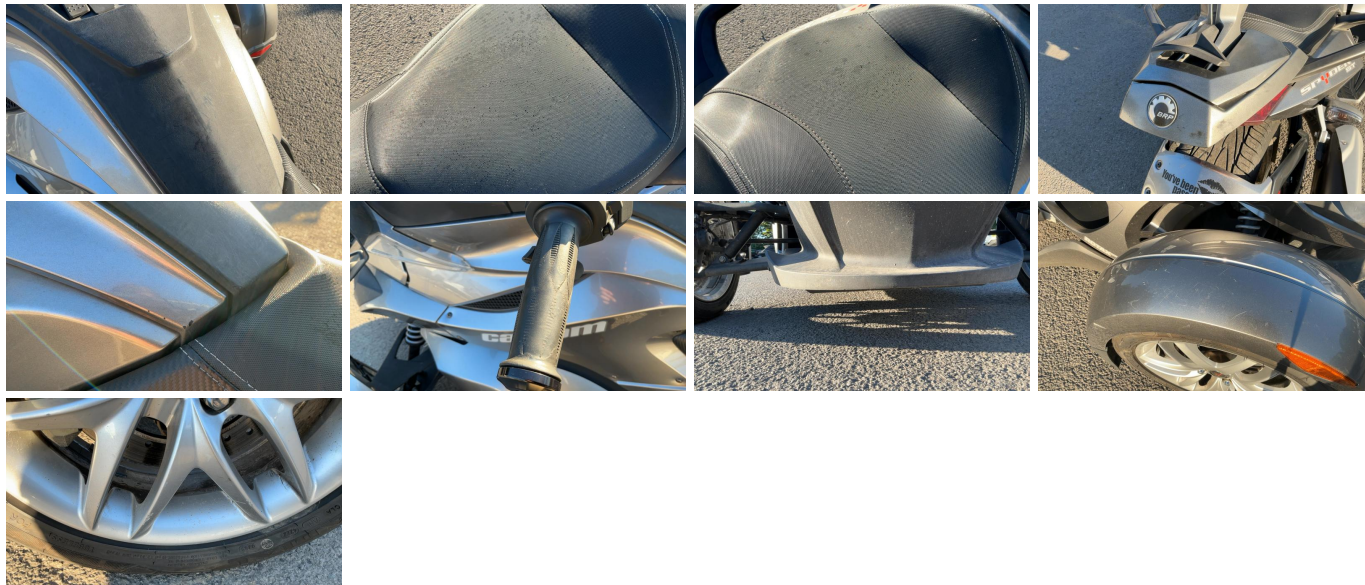
### DOMMAGES

Jante égratignée. Poignée usée. Aile avant droite égratignée. Aile arrière égratignée. Panneau latéral gauche égratigné. Pare-choc avant égratigné. Siège endommagé. (Voir les photos pour l'étendue complète des dommages.)
