| DATE D'ARRIVÉE<br>09/09/2026 | | | | NUMÉRO DE CLÉ<br>2 | |
| MARQUE<br>Chevrolet | MODÈLE<br>Volt | FINITION<br>Lt | ANNÉE<br>2019 | SÉRIE (VIN)<br>1G1RA6S5XKU118495 | KM/MILES<br>175 741 |

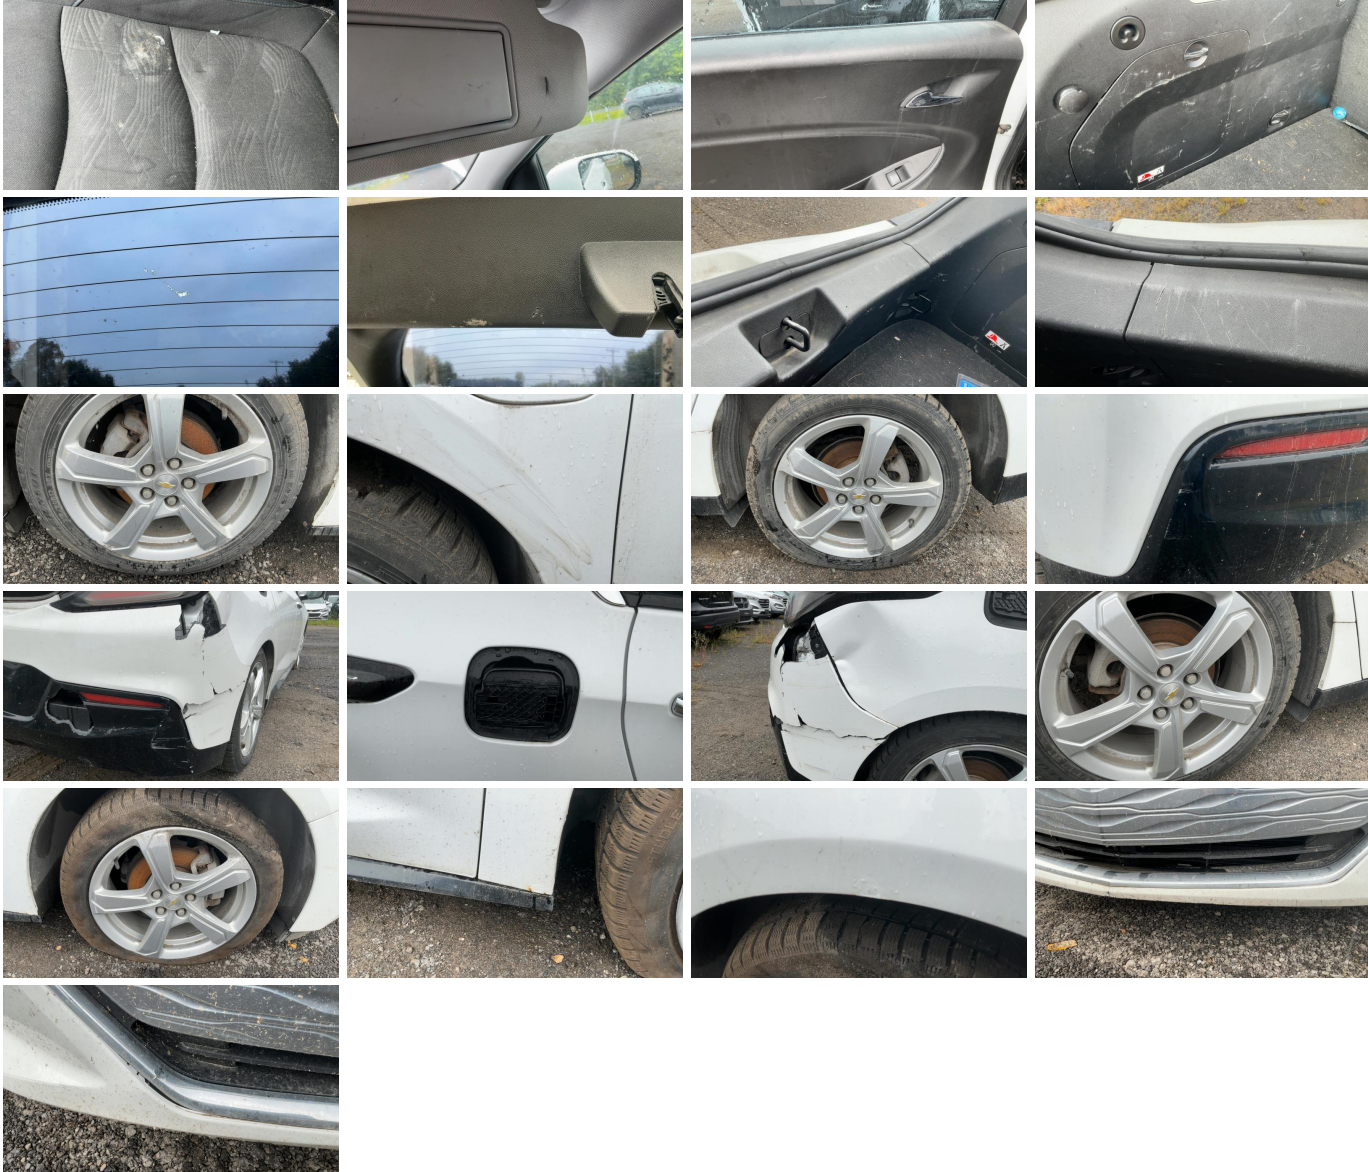
### DOMMAGES

Jantes présentant des égratignures. Pare-choc arrière endommagé. Pare-choc avant endommagé. Trappe à carburant endommagée. Aile arrière droite endommagée. Aile avant droite présentant de la corrosion. (Voir les photos.)

Siège passager présentant des taches. Pellicule teintée de la vitre arrière endommagée. Plastiques du coffre présentant des égratignures. Panneau de porte égratigné. Un nettoyage complet est requis. (Voir les photos.)
