| Ford | Focus | Se | 2018 | 1FADP3K28JL218819 | 120 300 |

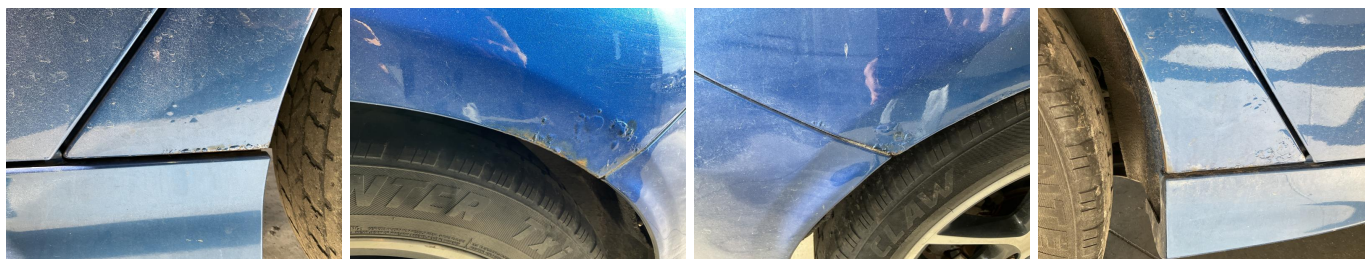
### DOMMAGES

Début de corrosion observé sur les bas de caisse côté gauche et côté droit, ainsi que sur les ailes arrière gauche et droite.
