| MARQUE | MODÈLE | FINITION | ANNÉE | SÉRIE (VIN) | KM/MILES |
| Hyundai | Kona | N-line | 2025 | KM8HACA31SU241275 | 69 147 |

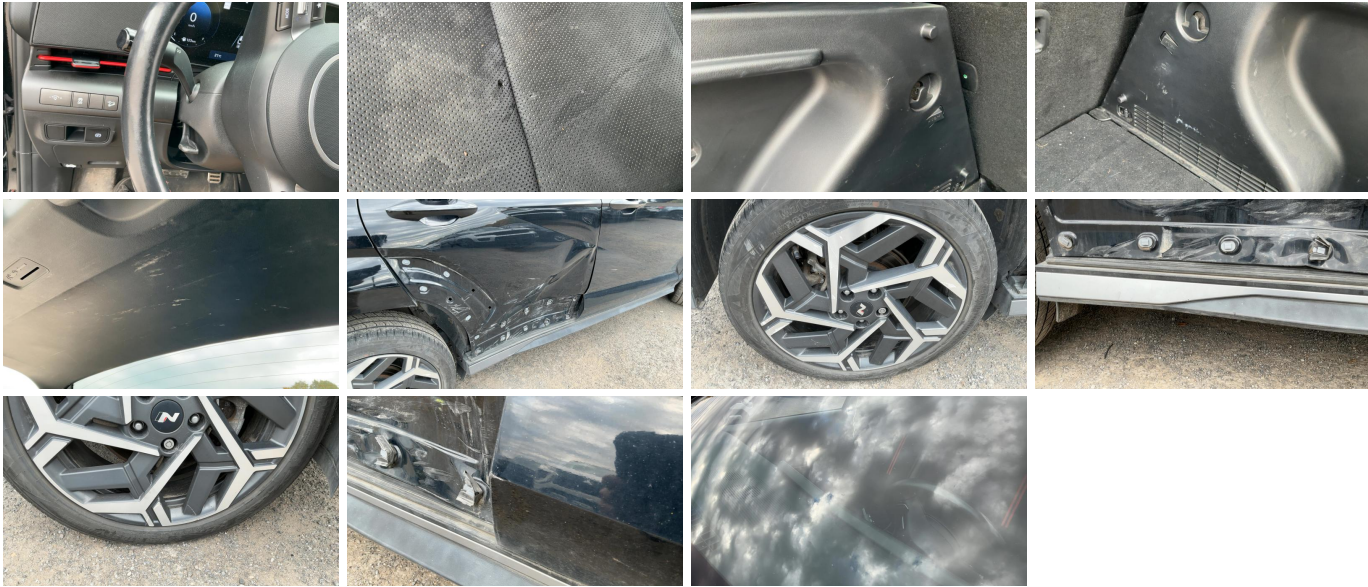
### DOMMAGES

Jantes présentant des égratignures. Porte arrière droite endommagée. Porte avant droite égratignée. Petits éclats de pierre présents sur le pare-brise. (Voir les photos)

Volant montrant des signes d'usure. Brûlures de cigarette constatées sur le siège du conducteur. Plastiques du coffre égratignés. (Voir les photos)
