| Mazda | Cx-3 | Gx | 2020 | JM1DKFB73L1467159 | 136 646 |

## PHOTOS DU VÉHICULE

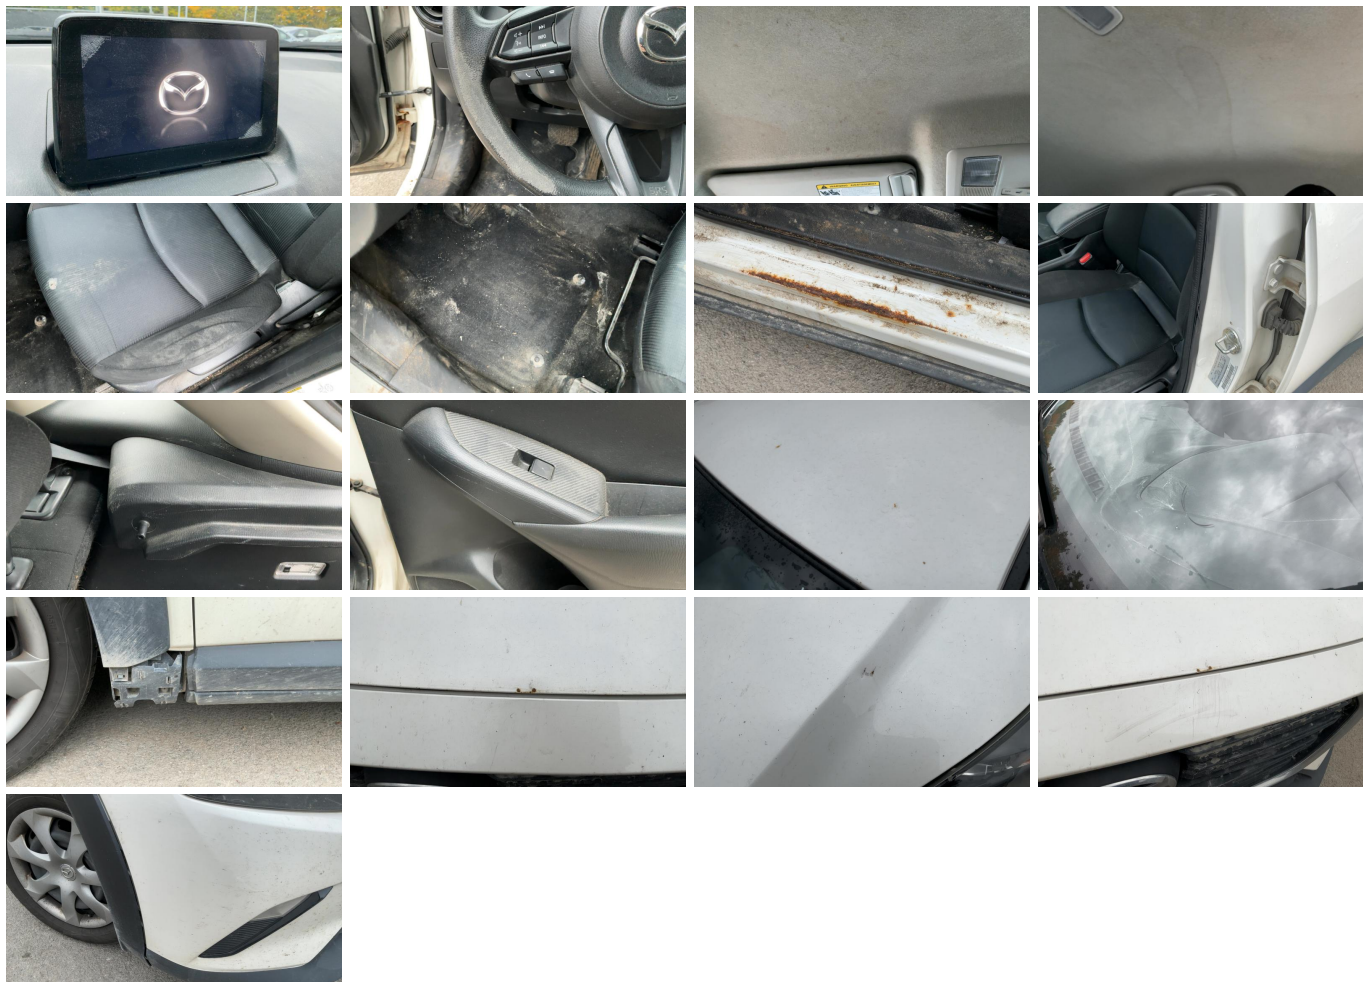
### DOMMAGES

Cadre de porte côté conducteur présentant de la rouille. Joint d'étanchéité de porte côté conducteur endommagé. Rouille présente sur le toit. Pare-brise fissuré. Rouille présente sur le capot. Capot endommagé. Bas de caisse côté gauche : protection plastique manquante. Pare-chocs avant égratigné. Passage de roue avant droit endommagé. (Voir les photos)

Écran d'infodivertissement endommagé. Volant présentant des signes d'usure prononcée. Revêtement de toit intérieur taché. Siège conducteur usé et taché. Tapis de sol avant manquants. Revêtement plastique du coffre égratigné. Panneau de porte arrière droit égratigné. (Voir les photos)
