| MARQUE | MODÈLE | FINITION | ANNÉE | SÉRIE (VIN) | KM/MILES |
| Volkswagen | Jetta | | 2020 | 3VWCB7BU8LM039384 | 134 404 |

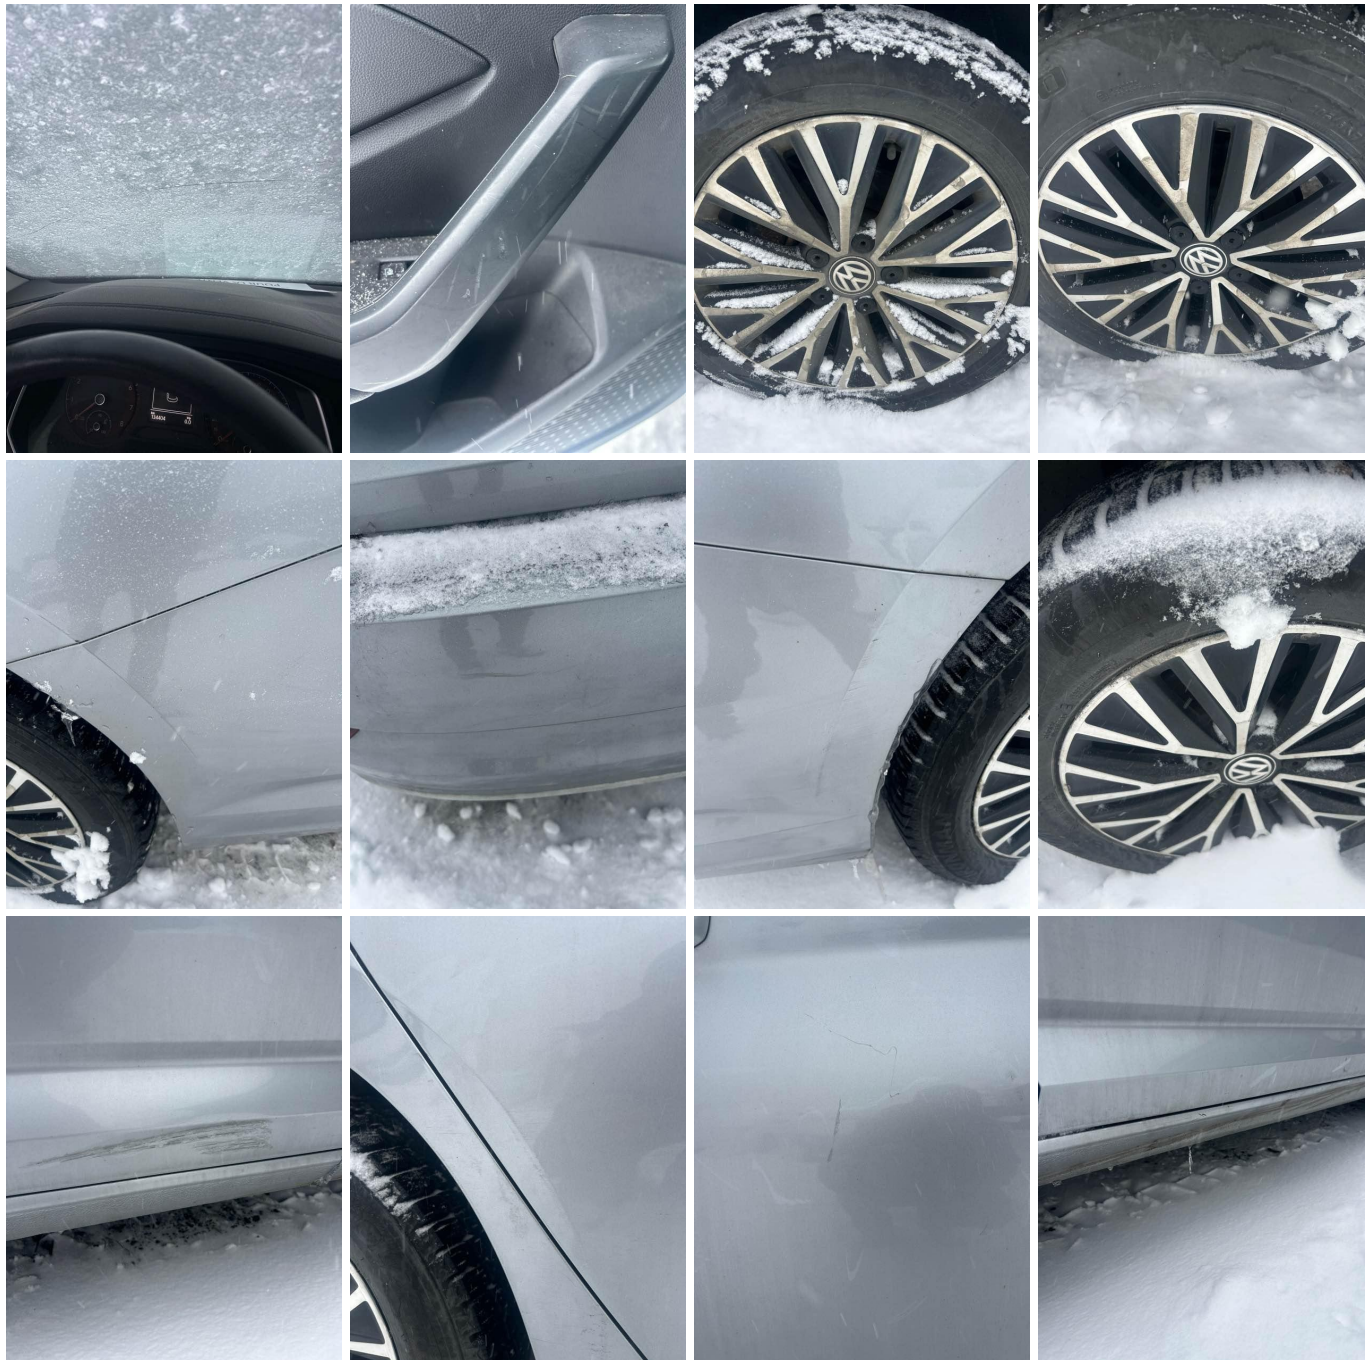
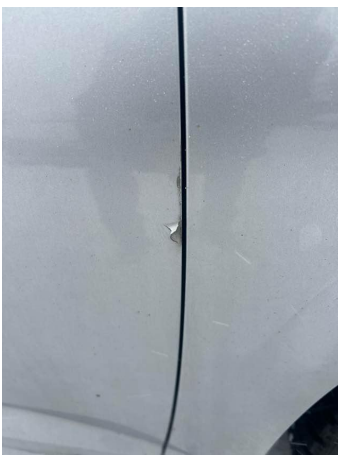
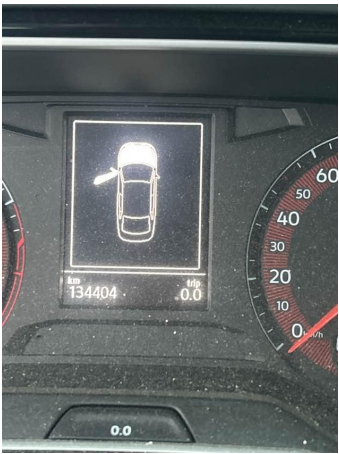
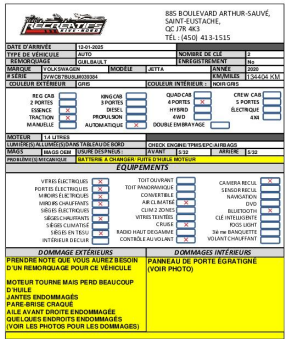
### DOMMAGES

Véhicule non roulant — remorquage requis. Moteur en marche mais perte d'huile importante détectée. Jantes endommagées. Pare-brise fissuré. Aile avant droite endommagée. Dommages supplémentaires présents en plusieurs endroits (voir photos).

Panneau de porte présentant des égratignures (voir photos).

| Remplacement de la batterie requis; fuite d'huile moteur détectée; témoins lumineux actifs au tableau de bord : Check Engine, TPMS, EPC et airbags. |
