<b>MARQUE</b> Honda	<b>MODÈLE</b> Cr-v	<b>ANNÉE</b> 2021	<b>SÉRIE (VIN)</b> 2HKRW2H25MH237311	<b>KM/MILES</b> 103 143
------------------------	-----------------------	----------------------	---	----------------------------

## PHOTOS DU VÉHICULE

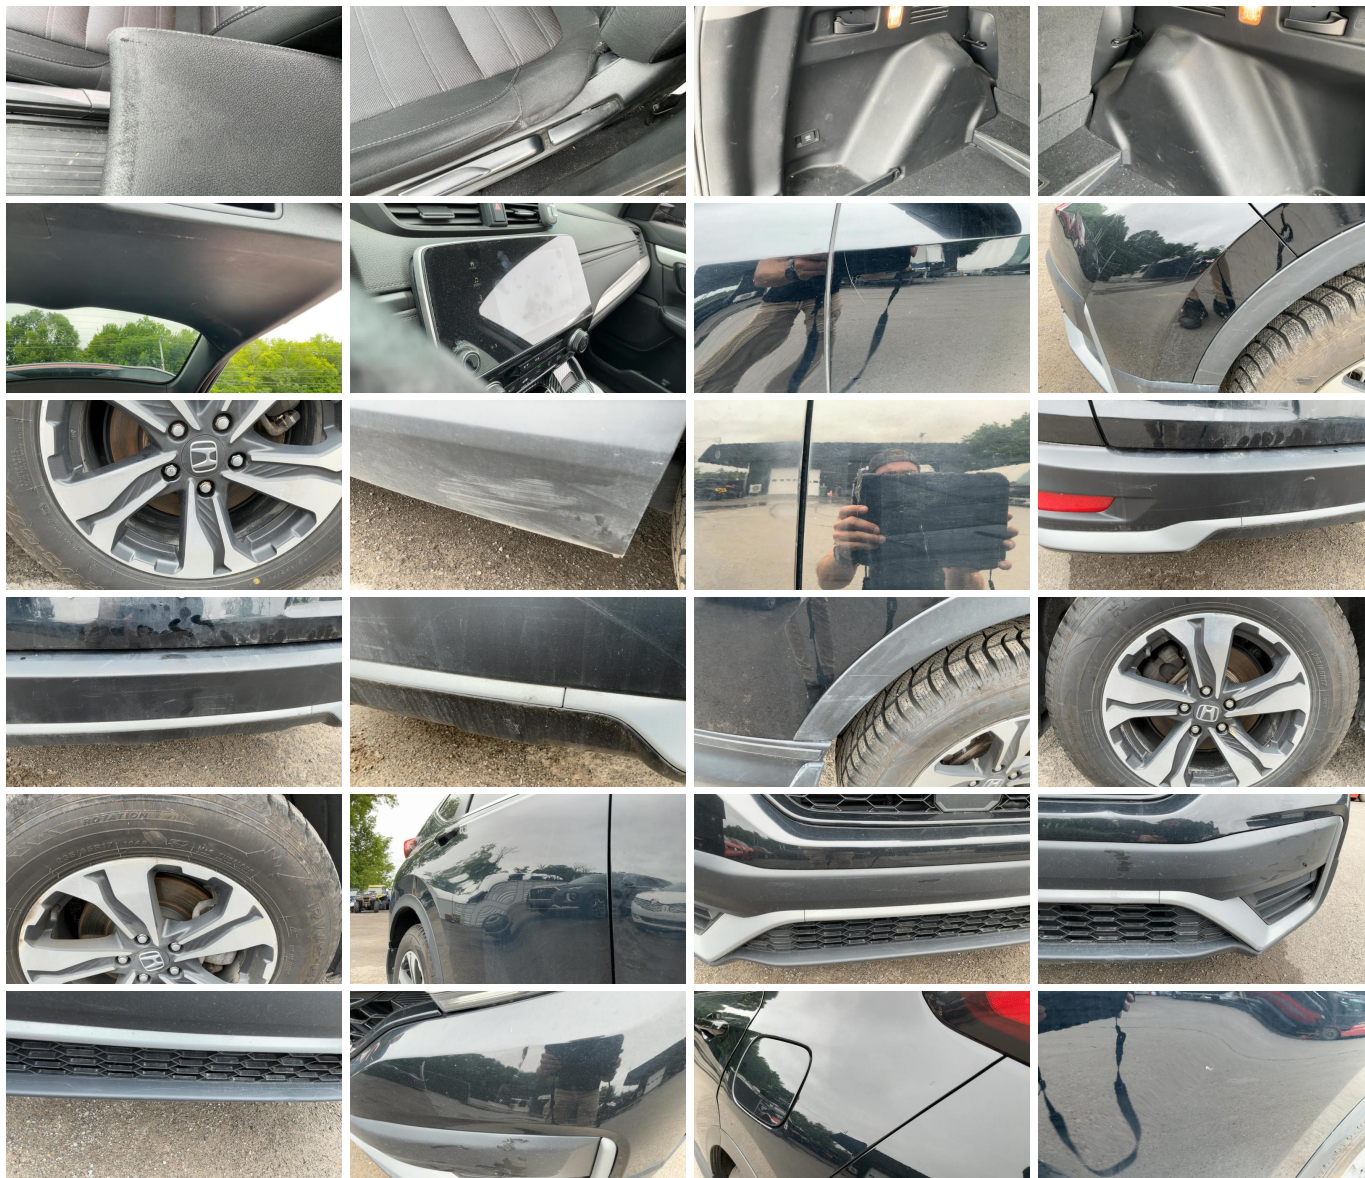
### DOMMAGES

Jantes présentant des égratignures. Pare-chocs avant endommagé. Pare-chocs arrière endommagé. Dommages supplémentaires visibles à plusieurs endroits sur la carrosserie. Se référer aux photos pour l'étendue complète des dommages.

Écran présentant une délamination. Siège conducteur usé. Plastiques de la console endommagés et égratignés. Accoudoir endommagé. Se référer aux photos pour l'étendue complète des dommages.
