| Dodge | Grand caravan | Gt | 2018 | 2C4RDGEG2JR145249 | 286 116 |

| PROBLÈMES MÉCANIQUES |

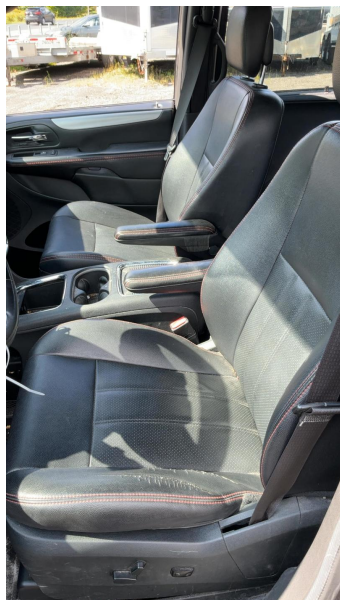
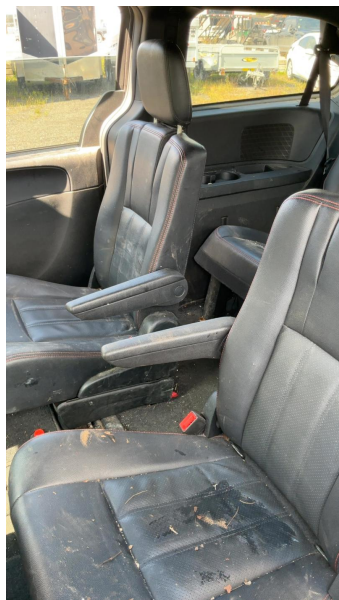
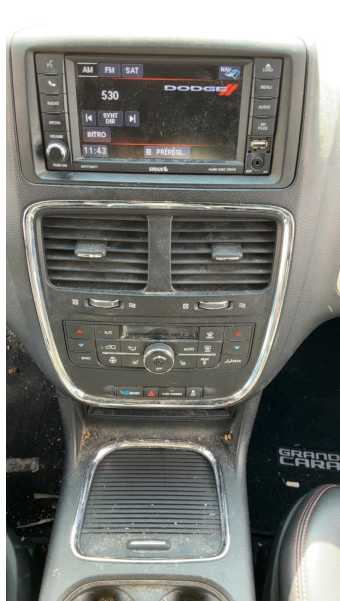
## PHOTOS DU VÉHICULE

| Remplacement de l'alternateur requis. Remplacement de la batterie requis. Le véhicule n'est pas en état de rouler et nécessite un remorquage. |

Véhicule déclaré volé et retrouvé. Capot présentant de la corrosion. Aile avant gauche endommagée. Pare-choc arrière endommagé. Coffre bosselé. Porte avant droite endommagée. Corrosion présente sur le toit. Montant de toit droit bosselé. Se référer aux photos pour un aperçu complet des dommages.

Tableau de bord égratigné. Cuir du siège conducteur endommagé. Habillage plastique du coffre égratigné. Console de pavillon endommagée. Nettoyage complet requis. Se référer aux photos pour un aperçu complet des dommages.
