| MARQUE<br>Toyota | MODÈLE<br>Corolla | FINITION | ANNÉE<br>2026 | SÉRIE (VIN)<br>5YFB4MBE9TP265569 | KM/MILES<br>27 564 |
| DOMMAGES EXTÉRIEURS | | | DOMMAGES INTÉRIEURS | | |

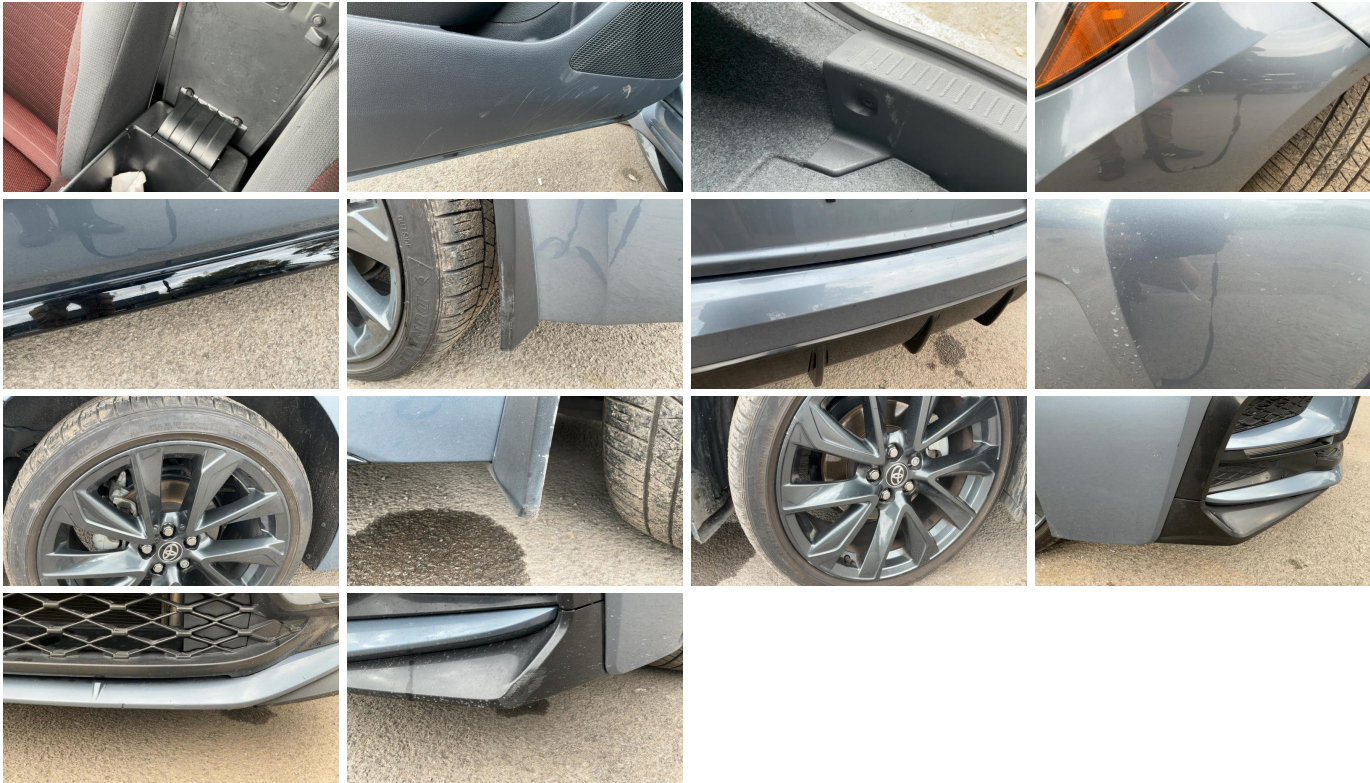
### DOMMAGES

Égratignures observées sur les jantes, les garde-boues, le pare-chocs avant, le pare-chocs arrière et le bas de caisse côté gauche. (Voir photos)

Charnière de la console centrale endommagée. Panneau de porte côté conducteur égratigné. Plastique du coffre égratigné.
