| MARQUE<br>Hyundai | MODÈLE<br>Kona | FINITION<br>Privilégié | ANNÉE<br>2022 | SÉRIE (VIN)<br>KM8K6CAB0NU812919 | KM/MILES<br>138 660 |
| MOTEUR<br>Moteur à 4 cylindres | | | | CYLINDRÉE (L)<br>2.0 L · 4 cyl | |

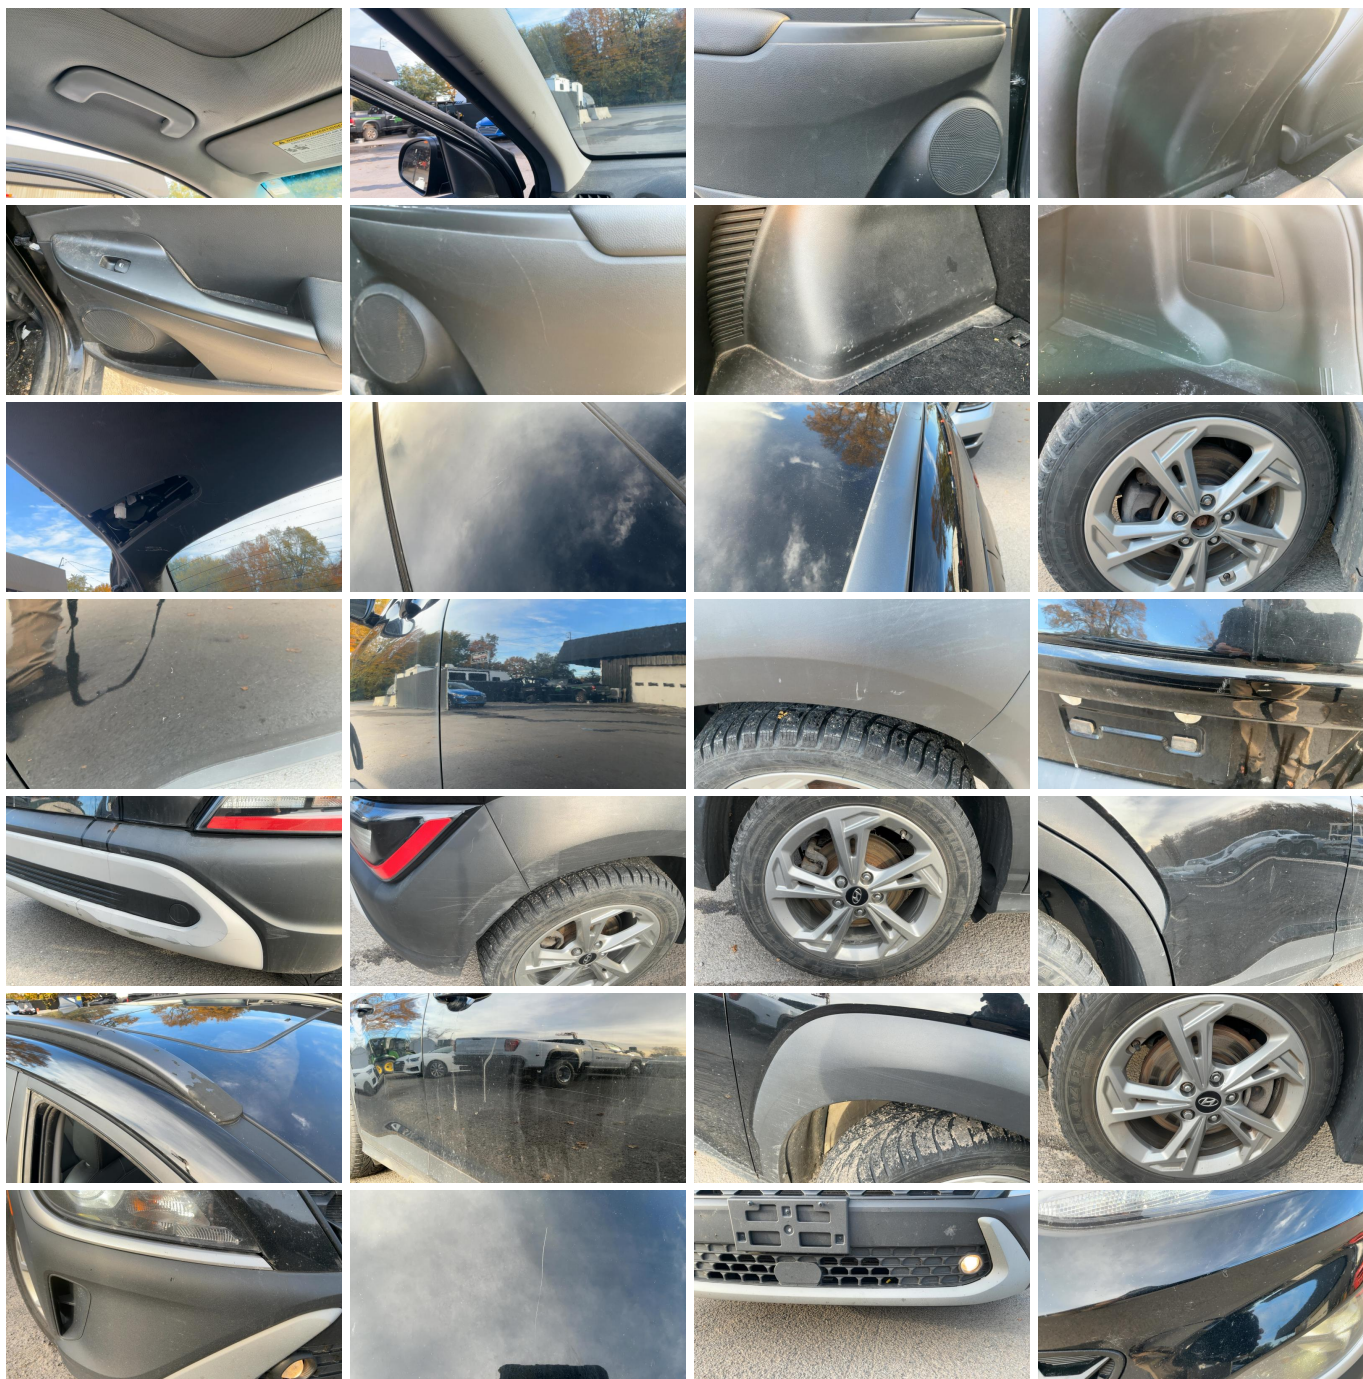
### DOMMAGES

Égratignures sur le toit, le rail de toit, les jantes, les passages de roues arrière, le passage de roue avant droit et le capot.  
Dommages aux portes côté gauche, à la porte arrière droite, à la porte avant droite, au pare-chocs arrière et au pare-chocs avant.  
(Voir les photos)

Caméra de recul non fonctionnelle. Brûlure de cigarette sur le revêtement de pavillon. Égratignures sur le montant de toit, le dossier du siège avant et les panneaux de portes. Dommages aux plastiques du coffre. (Voir les photos)
