Recreatif rive-nord

MARQUE	MODÈLE	FINITION	ANNÉE	SÉRIE (VIN)	KM/MILES
Chevrolet	Colorado	Wt 2rm	2021	1GCGSBEA9M1121857	194 647

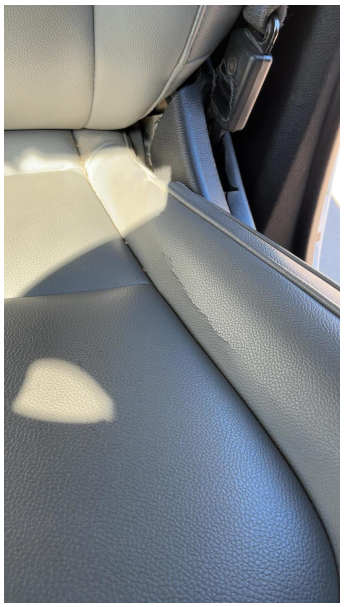
DOMMAGES

Roues présentant de la corrosion. Capot déformé. Aile avant gauche déformée. Peinture écaillée sur l'aile arrière gauche. Hayon déformé. Pare-chocs arrière endommagé. Présence d'humidité dans le feu arrière droit. Pare-chocs avant endommagé. Aile avant droite endommagée. Aile arrière droite déformée. (Voir les photos)	Pavillon taché et déchiré. Revêtement en cuir du siège conducteur endommagé. Panneaux de portes arrière égratignés. Intérieur de la caisse égratigné. (Voir les photos)
