Recreatif rive-nord

MARQUE	MODÈLE	FINITION	ANNÉE	SÉRIE (VIN)	KM/MILES
Gmc	Sierra 1500	Denali ultimate	2023	1GTUUHEL7PZ292310	62 848

PHOTOS DU VÉHICULE

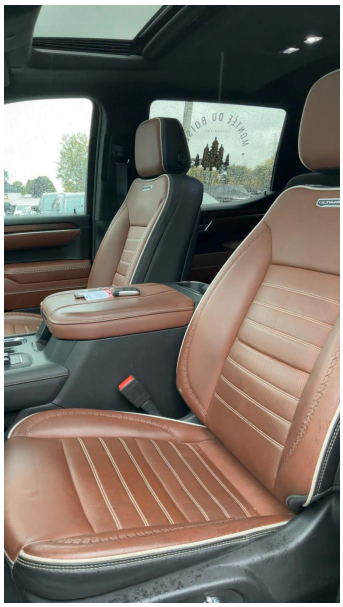
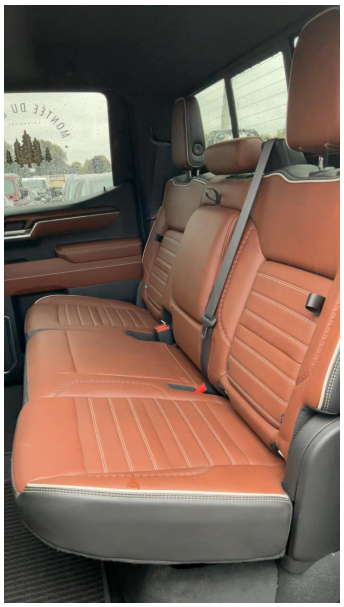
DOMMAGES

Jantes présentant des égratignures. Hayon endommagé. Pare-chocs arrière endommagé. Marchepied côté droit présentant de la rouille.	Panneau de porte côté conducteur égratigné. Dossier du siège passager égratigné.
