Recreatif rive-nord

MARQUE	MODÈLE	FINITION	ANNÉE	SÉRIE (VIN)	KM/MILES
Chevrolet	Silverado 1500	Rst	2023	1GCUDEE8XPZ145294	174 227

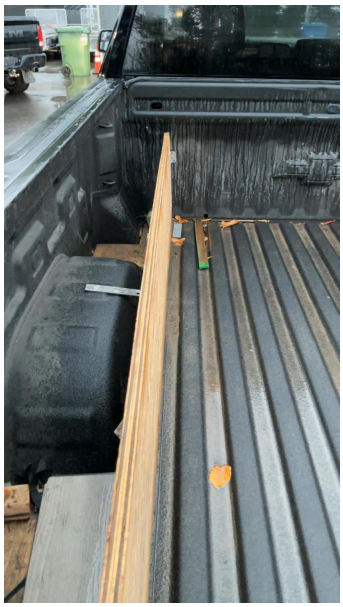
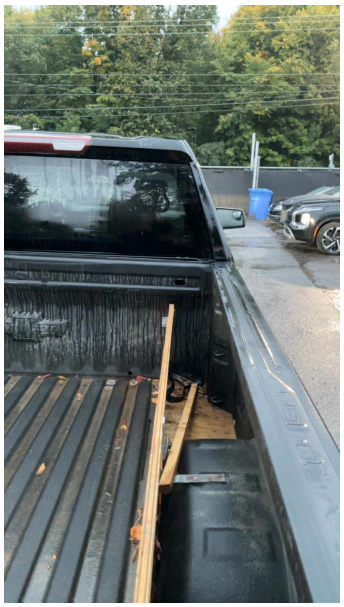
DOMMAGES

Marchepieds égratignés. Jantes égratignées. Porte avant gauche égratignée. Ailes arrière égratignées. Hayon égratigné. Trous de vis présents dans la caisse. Calandre avant endommagée. Aile avant droite endommagée. Pare-chocs avant égratigné. (Voir photos.)	Volant présentant des signes d'usure. Console centrale égratignée. Panneaux de portes égratignés. (Voir photos.)
