Recreatif rive-nord

MARQUE	MODÈLE	FINITION	ANNÉE	SÉRIE (VIN)	KM/MILES
Tesla	Model 3		2021	5YJ3E1EA8MF861861	236 136

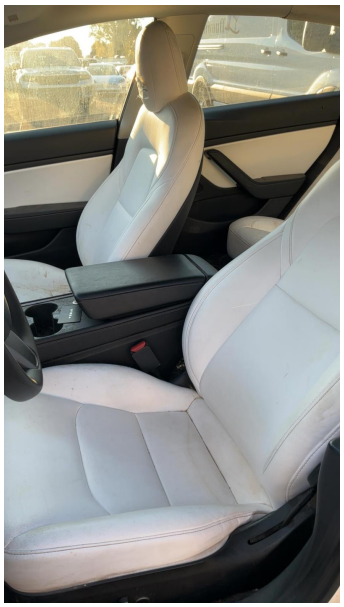
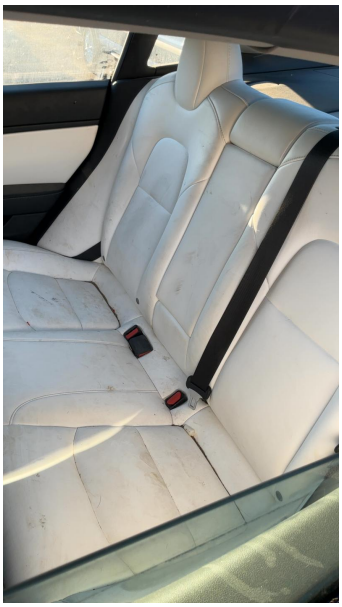
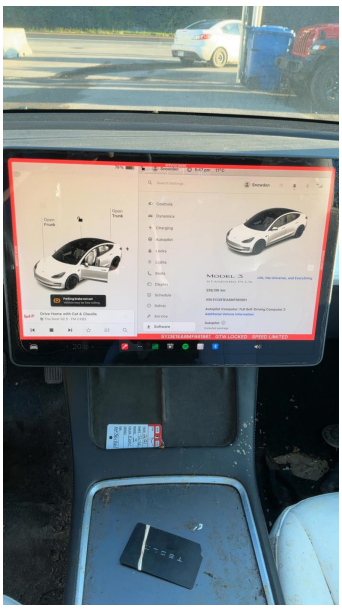
Phare avant gauche brisé. Aile avant gauche endommagée. Rétroviseur côté gauche endommagé. Bas de caisse côté gauche endommagé. Bas de caisse côté droit endommagé. Pare-chocs arrière endommagé. Coffre arrière déformé. Jantes endommagées. Aile arrière droite endommagée. Aile avant droite endommagée. Pare-chocs avant endommagé. (Voir photos)	Pavillon intérieur taché. Panneau de porte arrière droit éraflé. Nettoyage complet requis. (Voir photos)
