Recreatif rive-nord

MARQUE	MODÈLE	FINITION	ANNÉE	SÉRIE (VIN)	KM/MILES
Kia	Sportage	Lx	2019	KNDPMCAC1K7583833	198 088

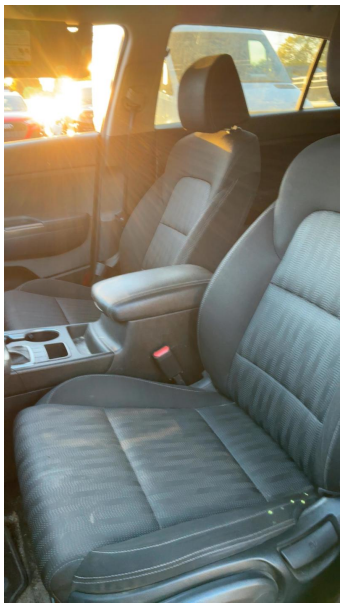
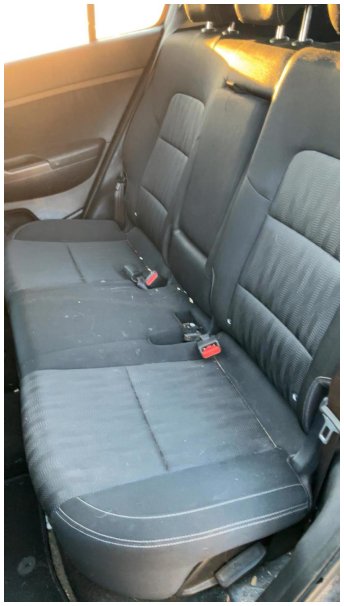
INTÉRIEUR

Usure irrégulière des pneus. Roue de secours absente. Pare-chocs arrière endommagé. Pare-brise fissuré. Pare-chocs avant égratigné. Aile arrière droite endommagée. Encadrement de porte arrière droite endommagé. Porte côté gauche présentant de la corrosion. (Voir les photos)	Panneaux de portes égratignés. Revêtements plastiques du coffre égratignés et endommagés. Garniture de pavillon égratignée et tachée. (Voir les photos)
