Recreatif rive-nord

MARQUE	MODÈLE	FINITION	ANNÉE	SÉRIE (VIN)	KM/MILES
Mazda	Cx-3	Gx	2020	JM1DKFB73L1467159	136 646

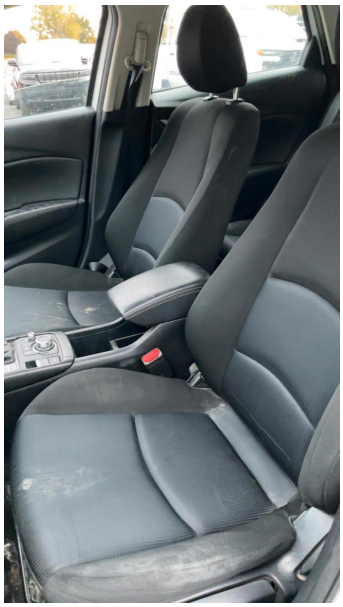
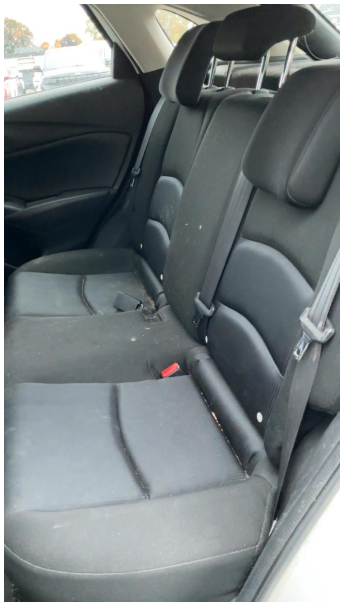
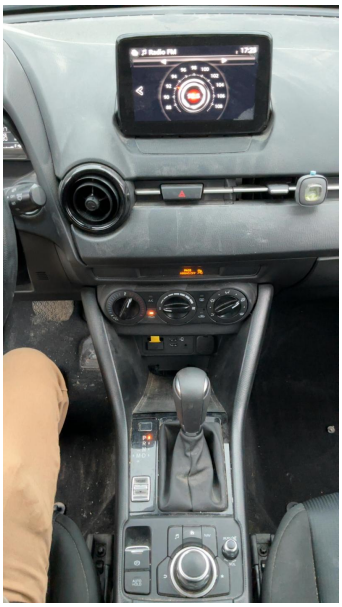
Cadre de porte côté conducteur présentant de la rouille. Joint d'étanchéité de porte côté conducteur endommagé. Rouille présente sur le toit. Pare-brise fissuré. Rouille présente sur le capot. Capot endommagé. Bas de caisse côté gauche : protection plastique manquante. Pare-chocs avant égratigné. Passage de roue avant droit endommagé. (Voir les photos)	Écran d'infodivertissement endommagé. Volant présentant des signes d'usure prononcée. Revêtement de toit intérieur taché. Siège conducteur usé et taché. Tapis de sol avant manquants. Revêtement plastique du coffre égratignée. Panneau de porte arrière droit égratignée. (Voir les photos)
