| MARQUE | MODÈLE | FINITION | ANNÉE | SÉRIE (VIN) | KM/MILES |
| Dodge ram | 1500 | | 2022 | 1C6SRFTT6NN159341 | 39 939 |

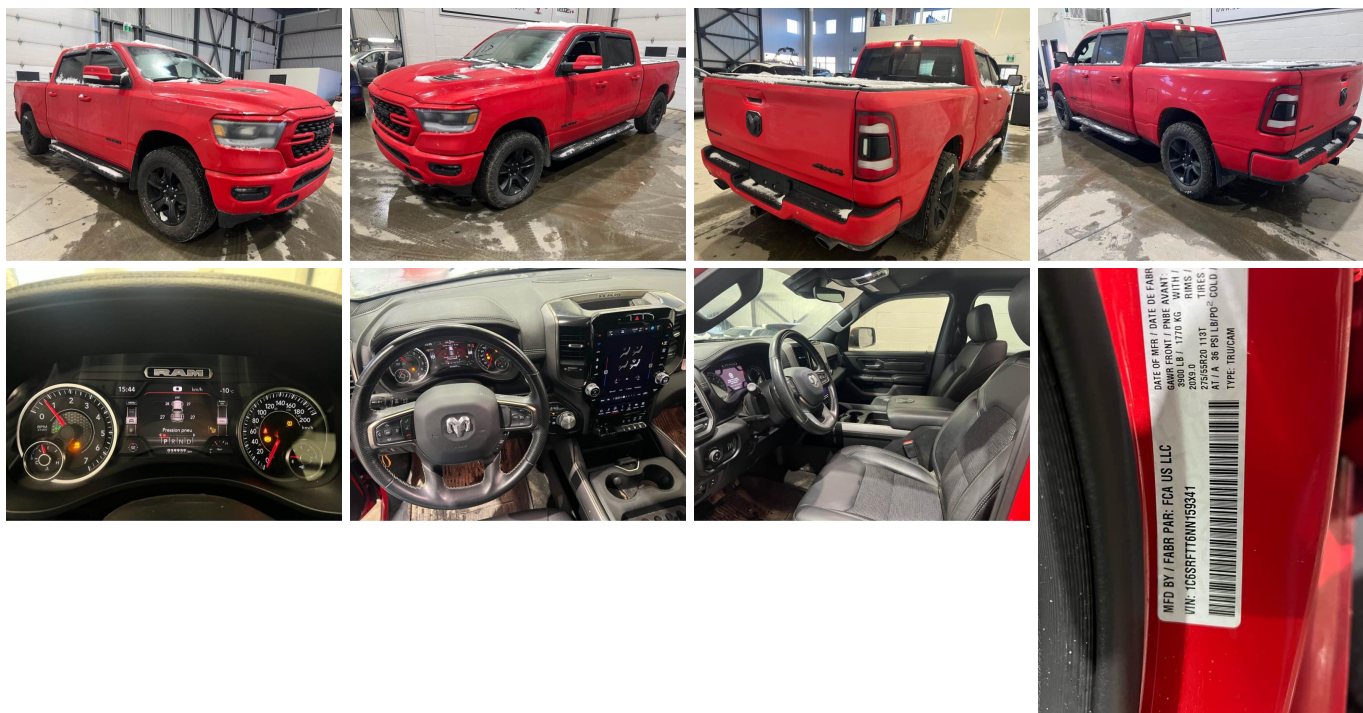
### EXTÉRIEUR

Pare-brise éclat de roche Pare-choc avant bossé,grafigné et grille fissuré Aile avant gauche grafignée Fenêtre conducteur endommagé ( fissuré) Aile arrière gauche grafignée Pare-choc arrière grafigné Aile arrière droite grafignée
