| DATE D'ARRIVÉE<br>19/08/2026 | | | | NUMÉRO DE CLÉ<br>1 | |
| MARQUE<br>Ford | MODÈLE<br>F-150 | FINITION | ANNÉE<br>2023 | SÉRIE (VIN)<br>1FTEW1EB0PKE07108 | KM/MILES<br>75 479 |

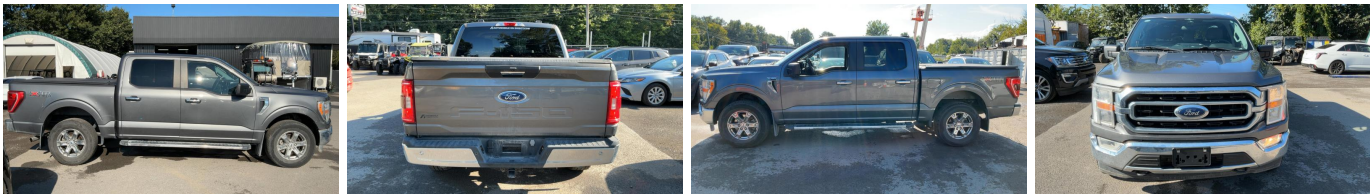
## EXTÉRIEUR

Marchepieds endommagés. Jantes égratignées. Phare avant droit endommagé. Pare-brise fissuré. Toile de la boîte de chargement déchirée. Hayon arrière endommagé. Pare-chocs endommagés. Boîte de chargement égratignée. Montant de carrosserie égratigné. (Référer aux photos pour l'étendue complète des dommages.)
