| Ford | Focus | Se | 2018 | 1FADP3K28JL218819 | 120 300 |

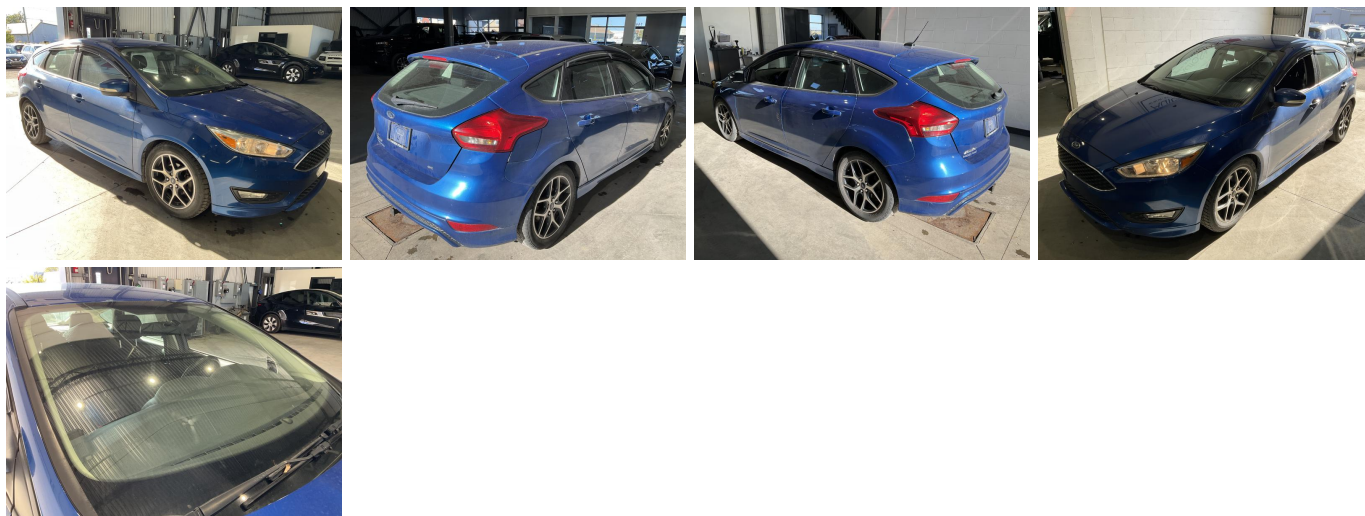
### EXTÉRIEUR

Début de corrosion observé sur les bas de caisse côté gauche et côté droit, ainsi que sur les ailes arrière gauche et droite.
