| Mazda | Cx-3 | Gx | 2020 | JM1DKFB73L1467159 | 136 646 |

## PHOTOS DU VÉHICULE

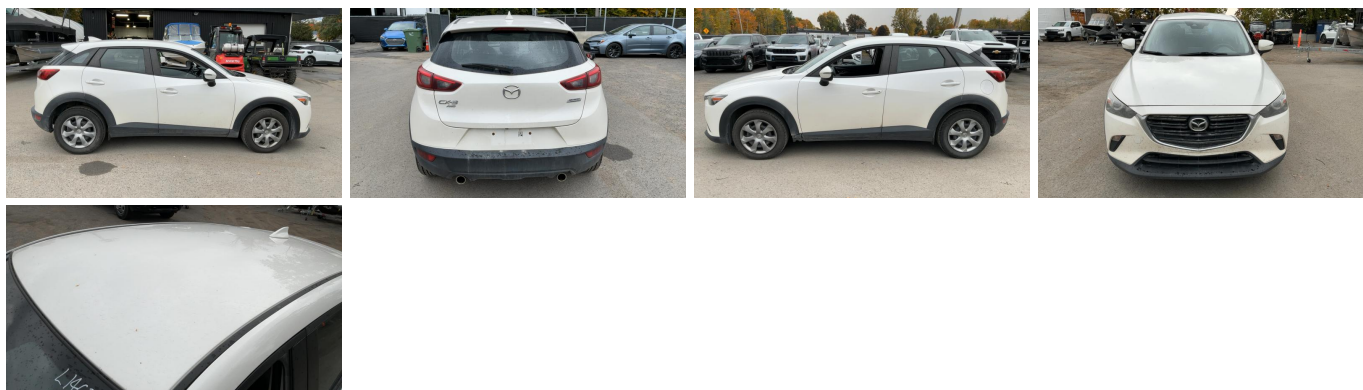
### EXTÉRIEUR

Cadre de porte côté conducteur présentant de la rouille. Joint d'étanchéité de porte côté conducteur endommagé. Rouille présente sur le toit. Pare-brise fissuré. Rouille présente sur le capot. Capot endommagé. Bas de caisse côté gauche : protection plastique manquante. Pare-chocs avant égratigné. Passage de roue avant droit endommagé. (Voir les photos)
